MARQUIS

VILLA MORRA

AVANCES DE OBRA

ABRIL 2021

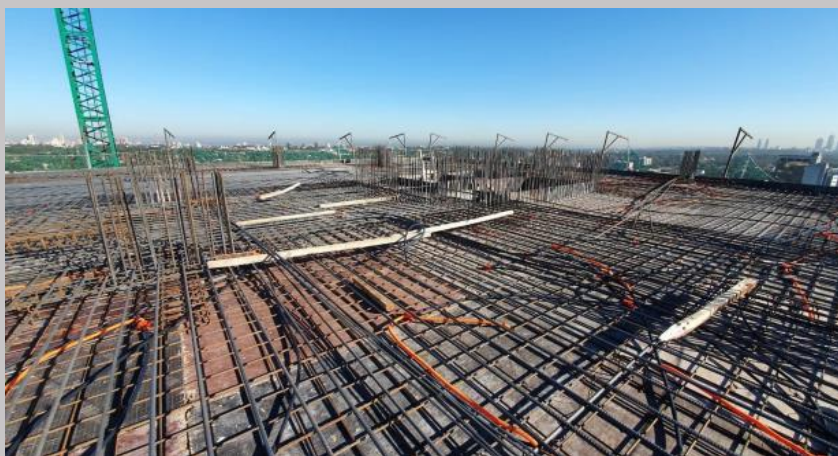
Losa del piso 11 lista a ser hormigonada

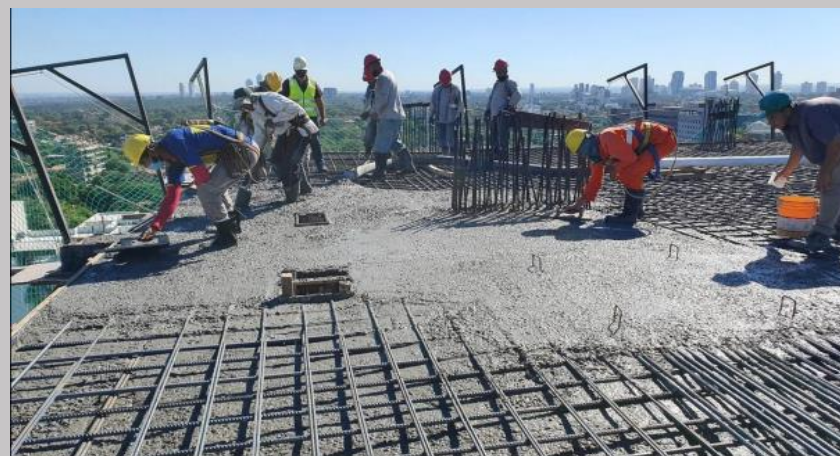
Jornada de cargamento del piso 11

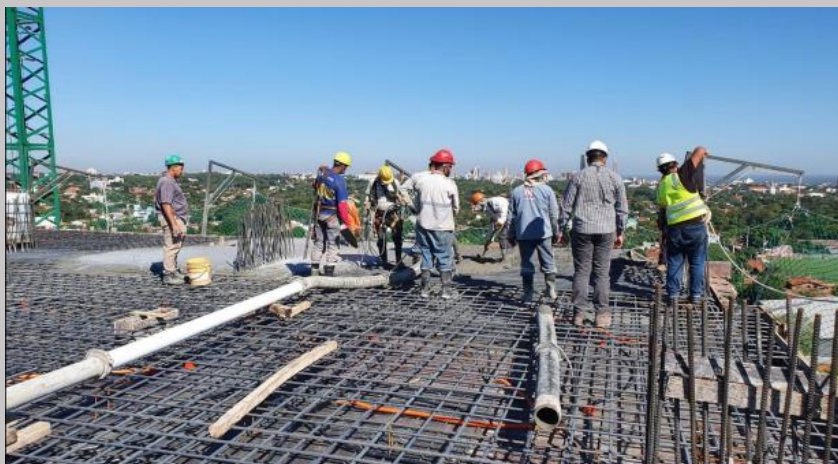
Avance del hormigonado

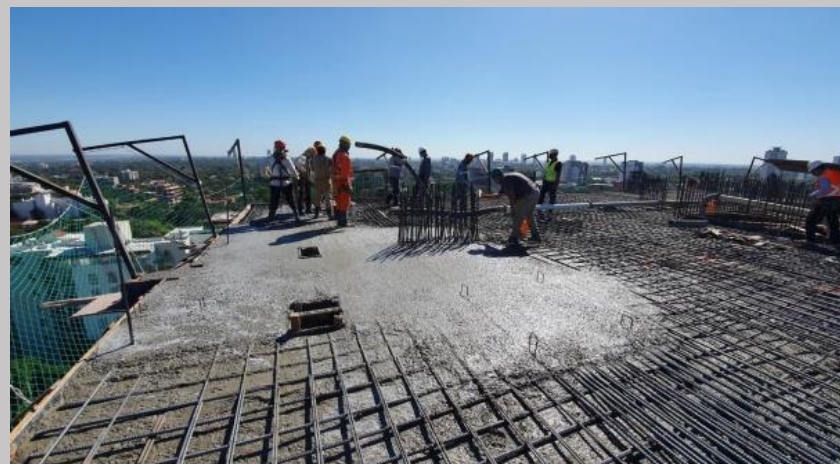
Cargamento del piso 11 de departamentos

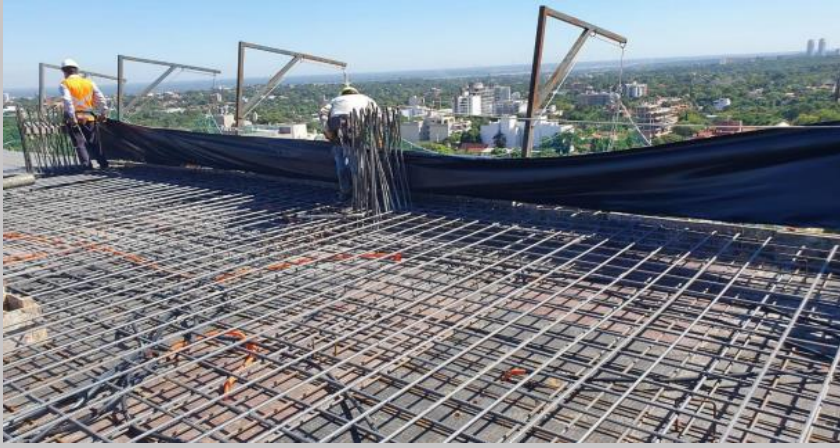
Protección linder a hacia los vecinos durante la carga

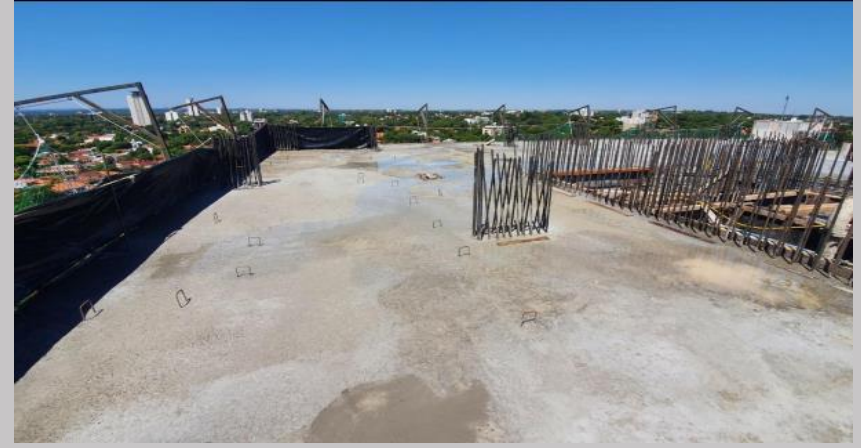
Sectores ya terminados

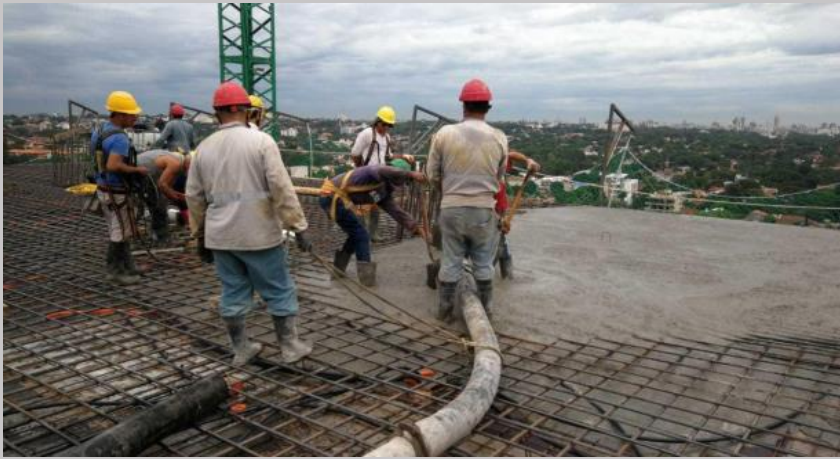
Jornada de hormigonado del piso 12

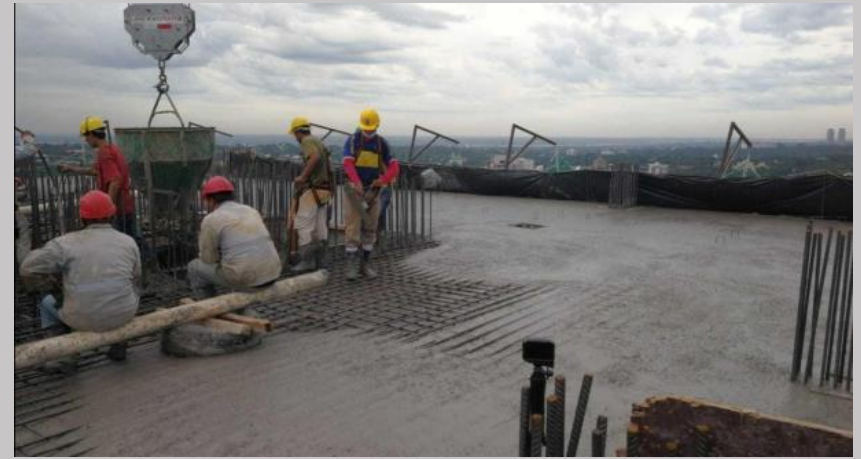
Cargamento de la losa del piso 12 de departamentos

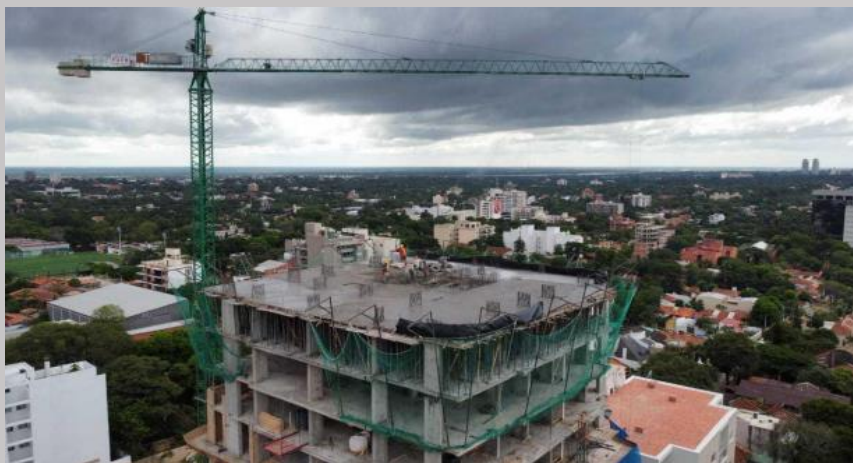
Una toma aerea durante el cargamento del piso 12

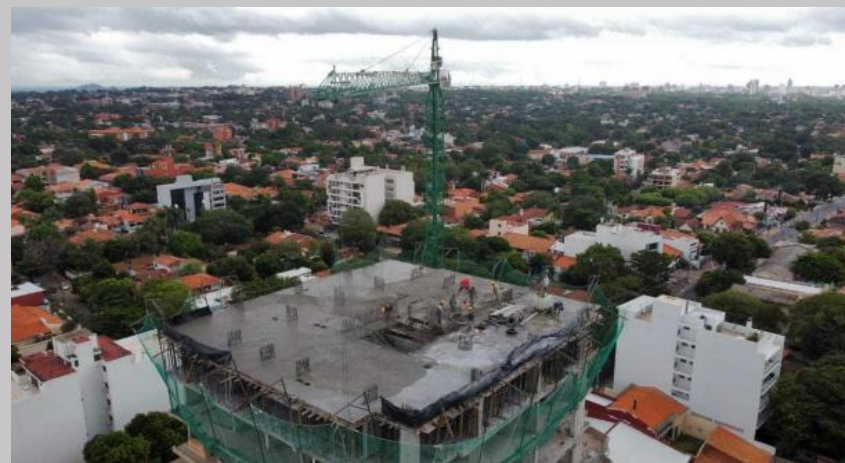
Losa del piso 12

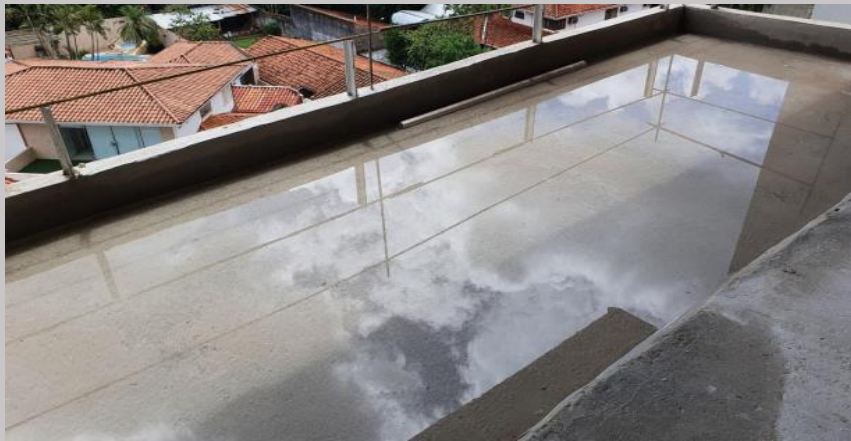
Prueba de agua en aislación de balcones piso 1

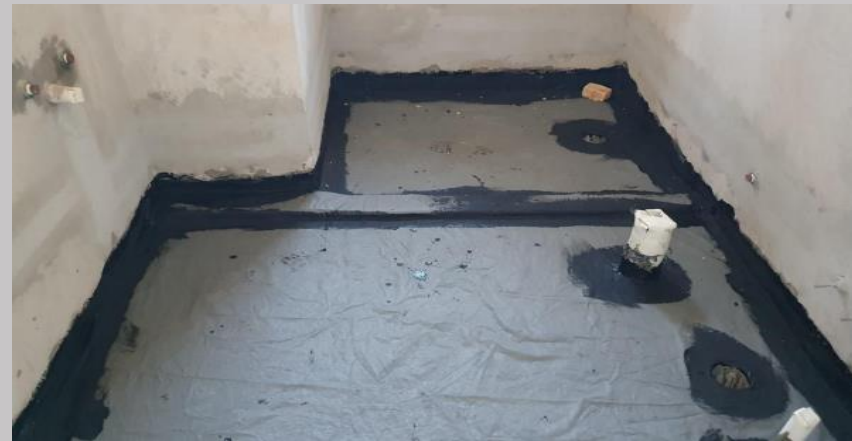
Aislación en baños

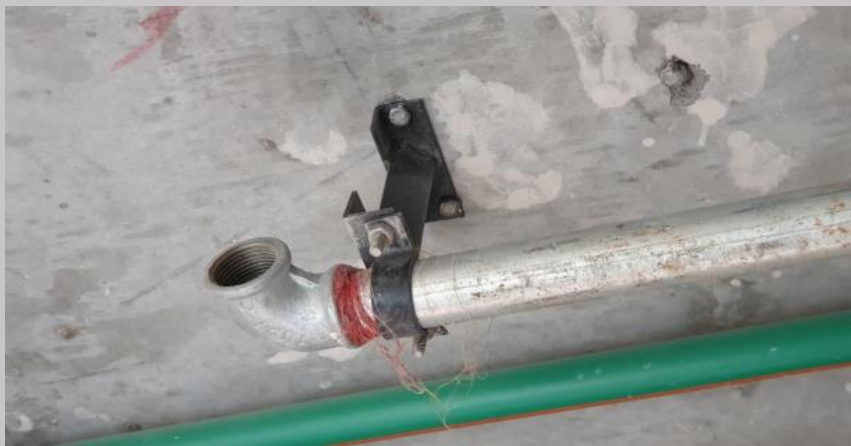
Abrazaderas metálicas para cañerías galvanizadas de PCI

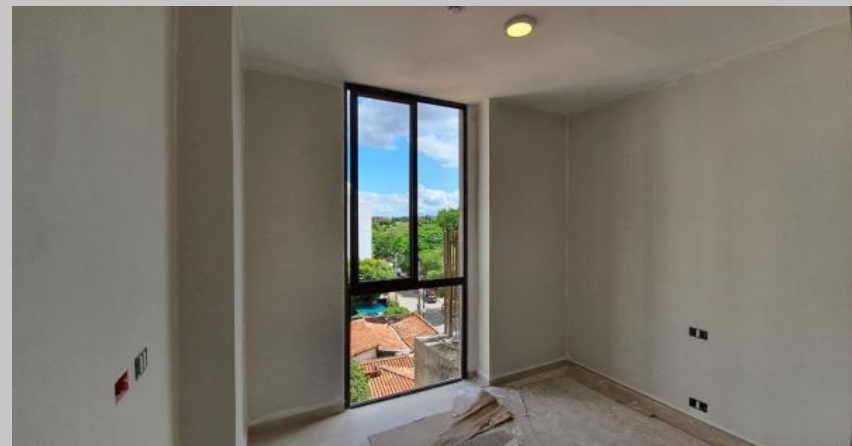
Perfilería de aluminio en aberturas del primer piso

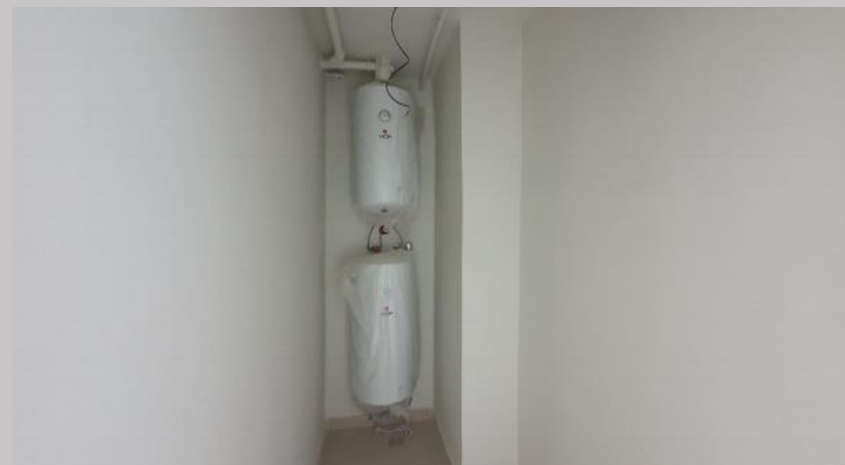
Sector de calefones en el 1C

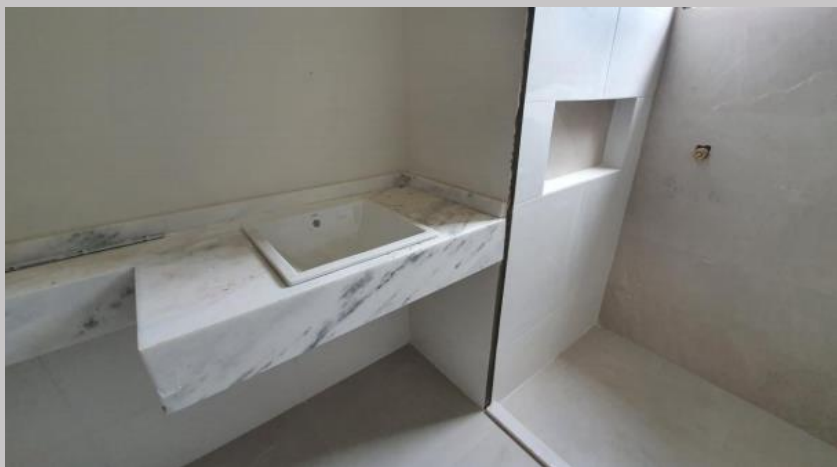
Revestido de baños en departamentos del piso 1

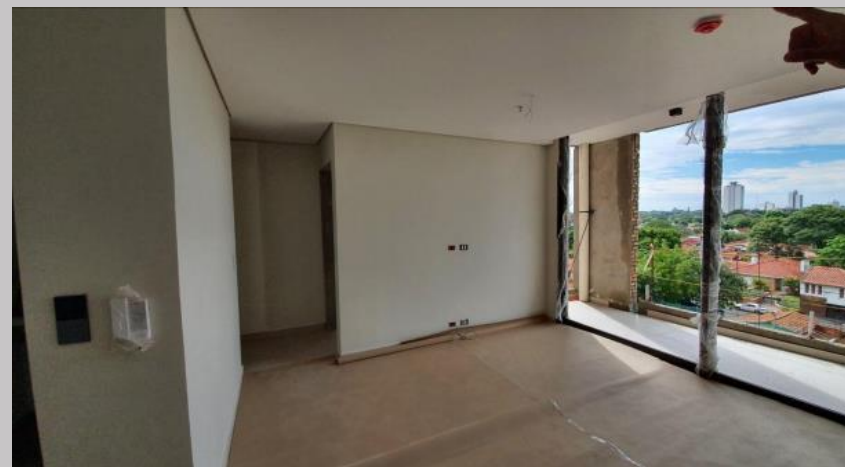
Vista actual del 1E

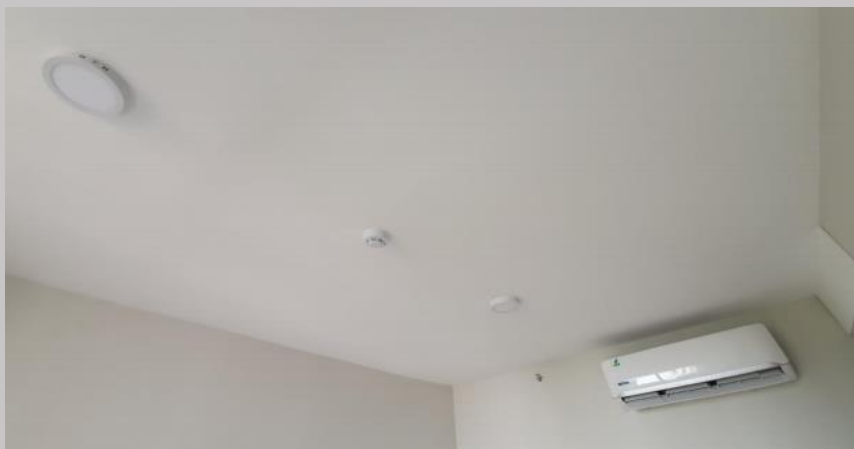
Artefactos de iluminación, evaporador de AA y detector H/C en el 1E

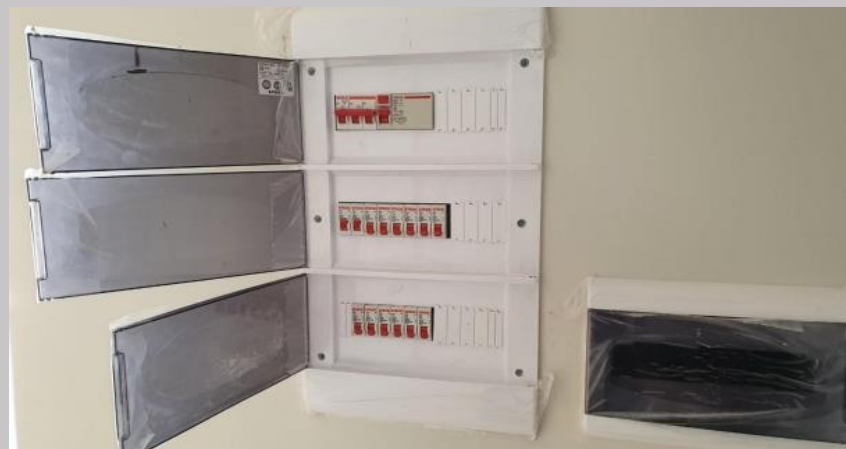
Montaje de llaves en tableros eléctricos del 1E

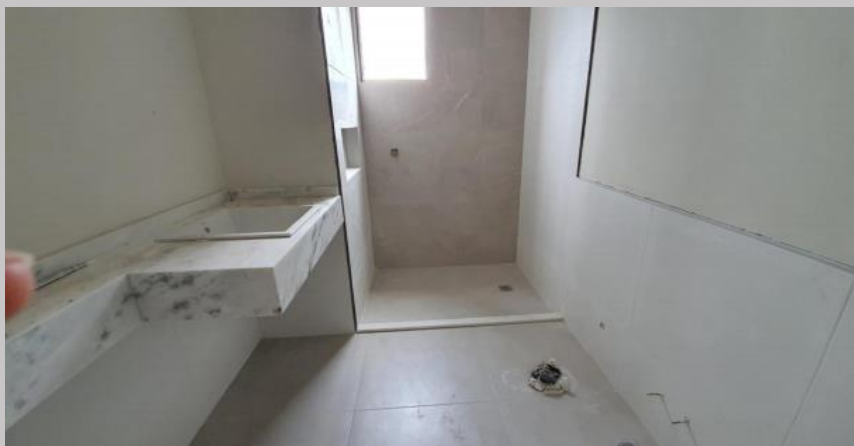
Revestido de baños y mesadas en piso 1

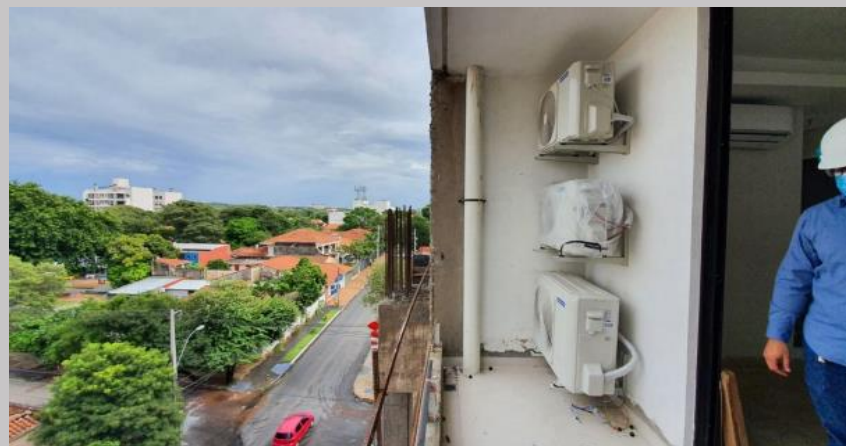
Sector de compresores en balcón del 1

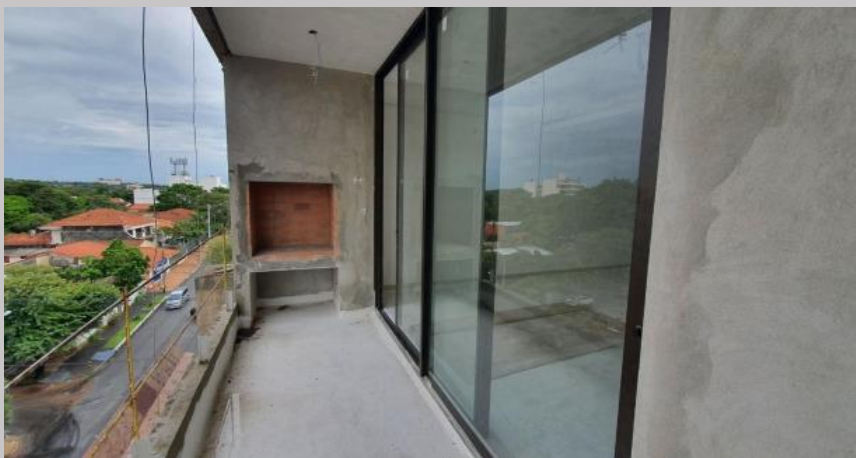
Abertura en balcón del 1D

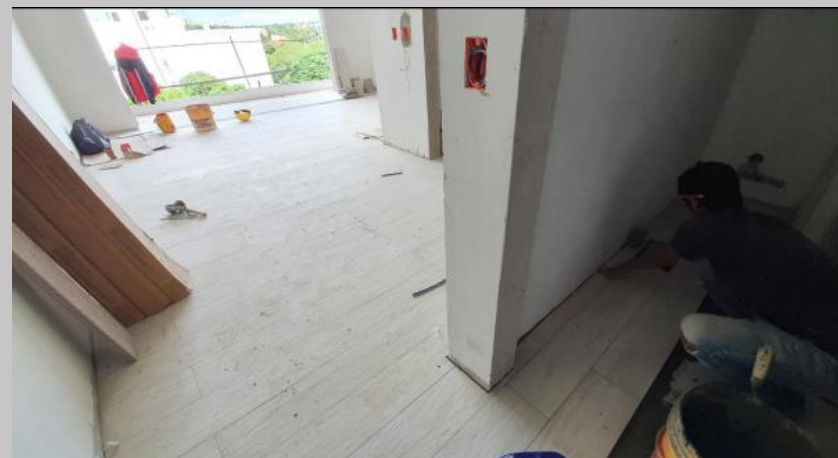
Colocación de piso en el 2C

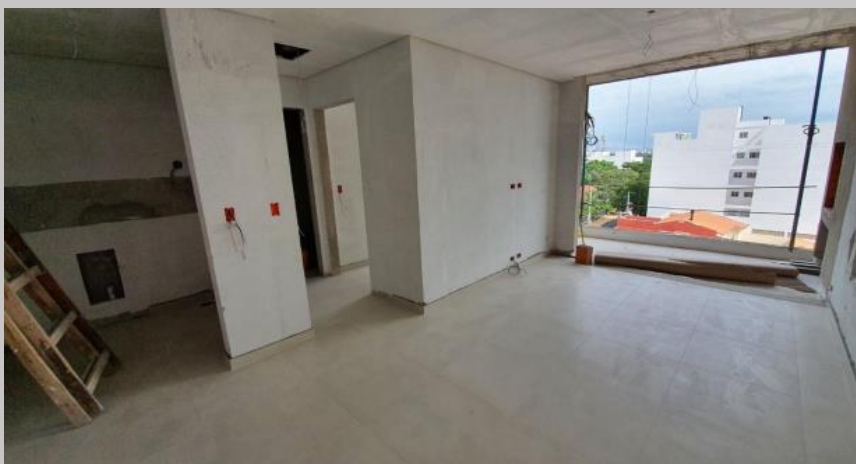
Piso y cielorraso en el 2B

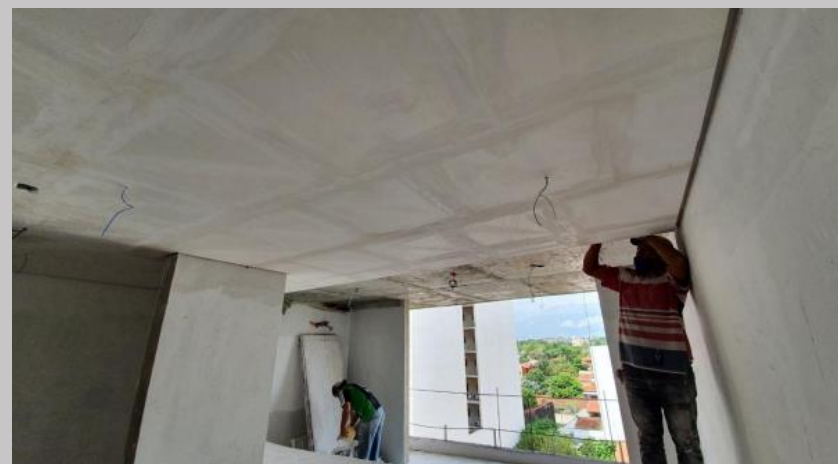
Colocación de cielorraso en el 2D

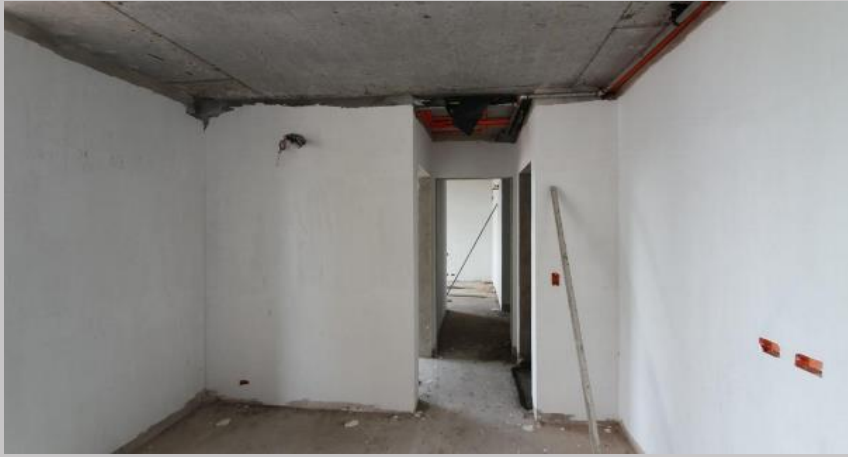
Enduido de paredes en el 3C

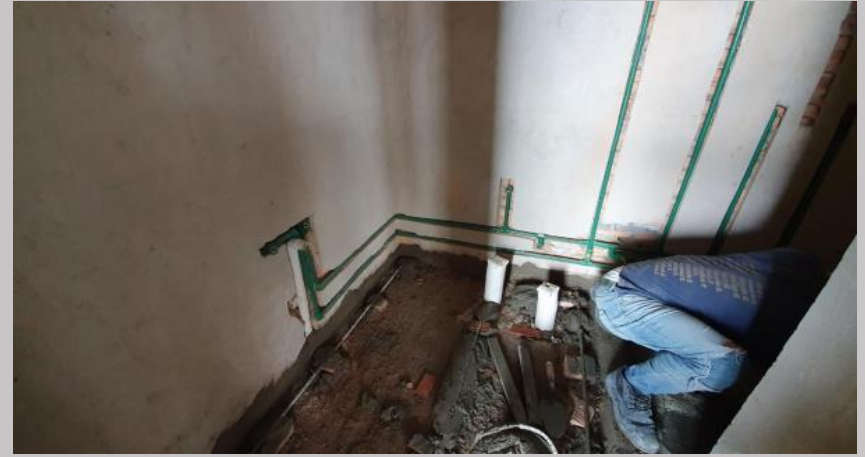
Instalación hidráulica de agua en baños del 4C

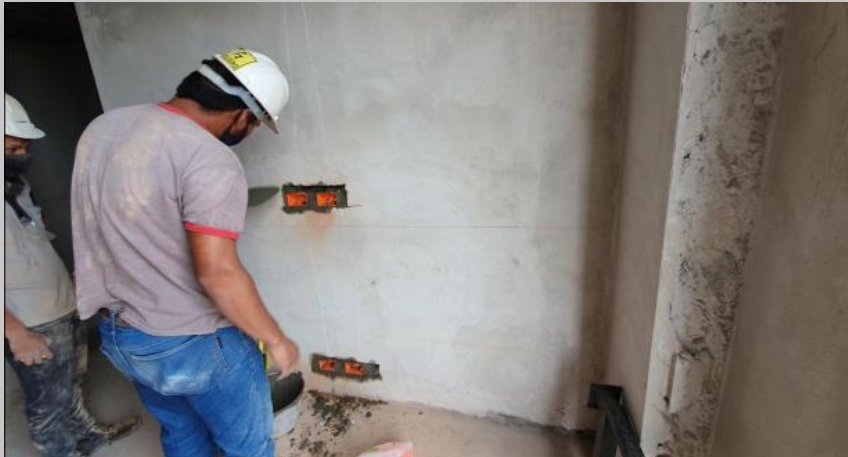
Colocación de cajas de tomas y llaves en el piso 5

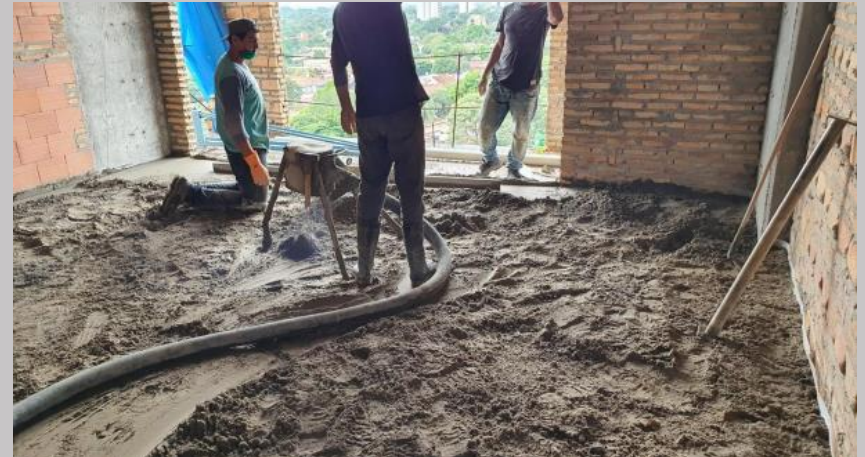
Carga de contrapiso y terminación de carpeta por bombeo en el piso 6

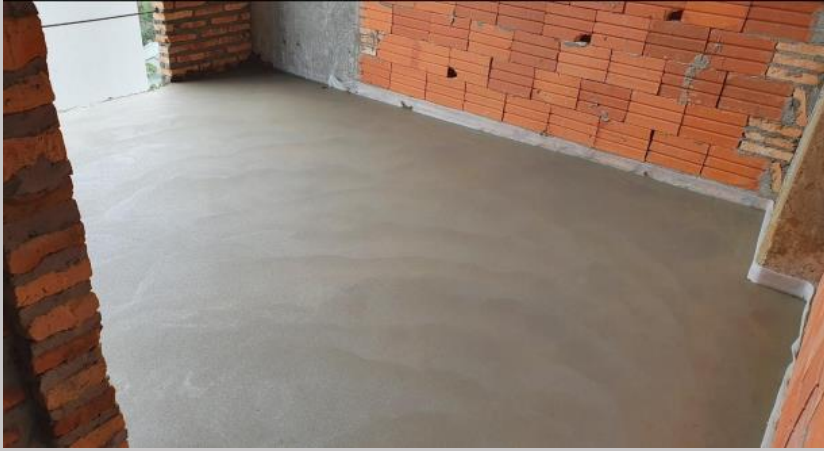
Carpeta terminada piso 6

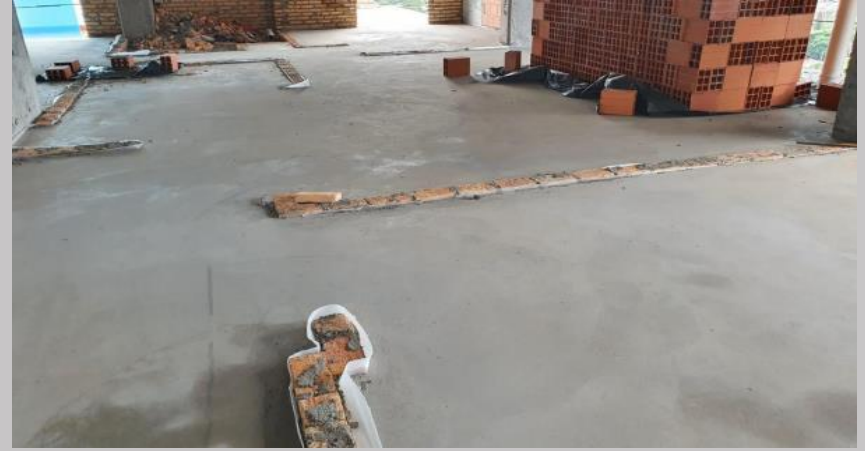
Contrapiso y carpeta bombeada en piso 7

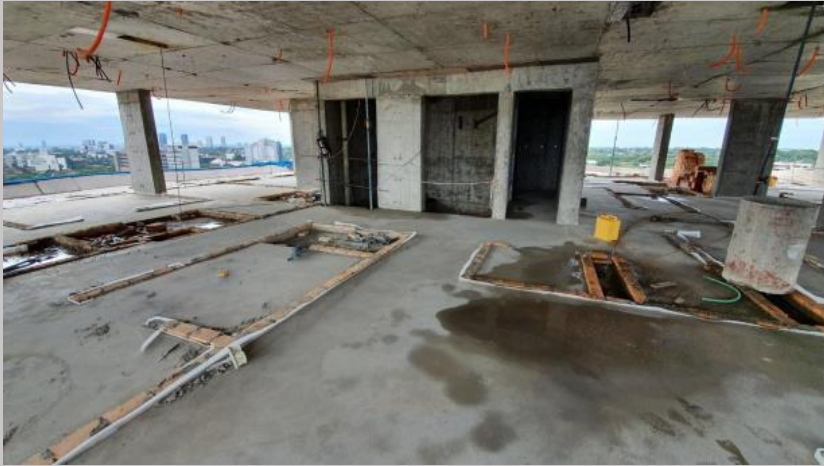
Contrapiso y carpeta bombeado en piso 8

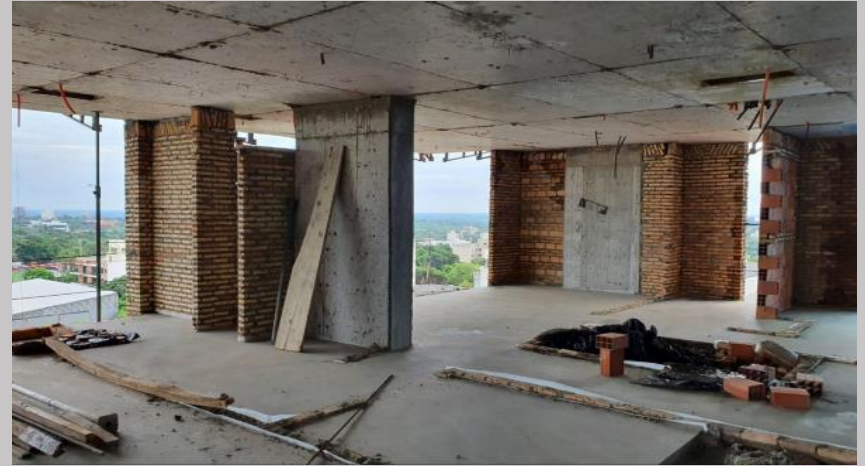
Mampostería linderas en el piso 7

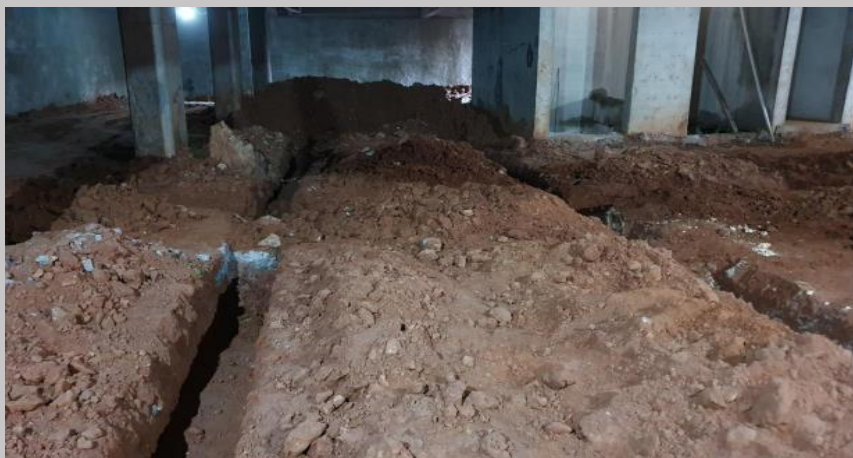
Zanjas para la red de drenaje en el sub suelo

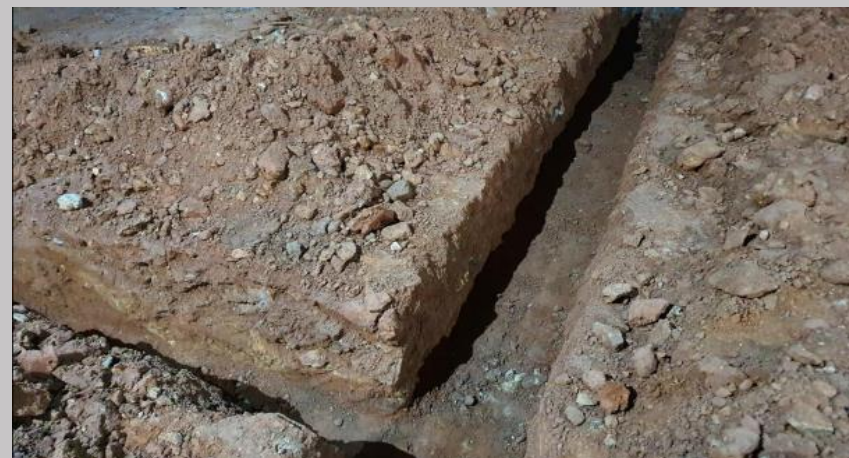
Excavación para la red de drenaje en el sub suelo

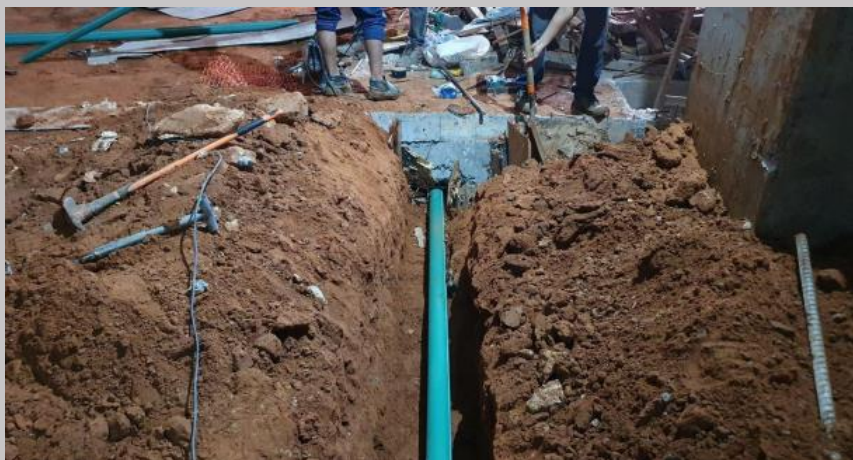
Red de alimentación al tanque de agua inferior

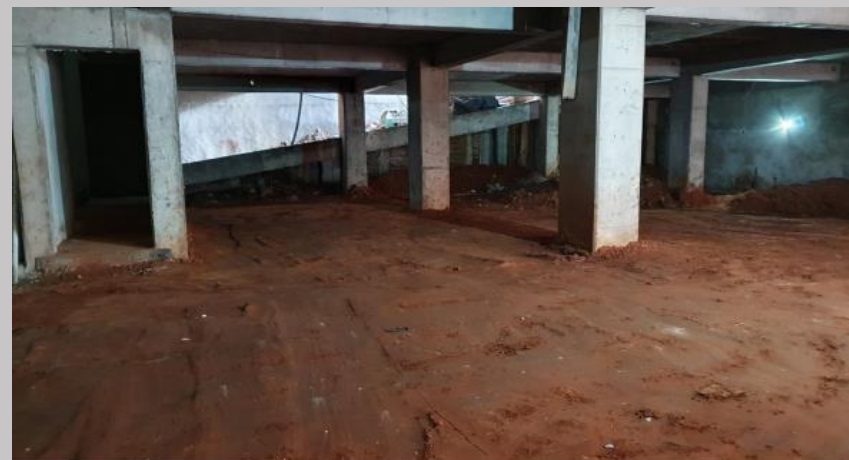
Configuración de niveles terminados y compactación sub suelo

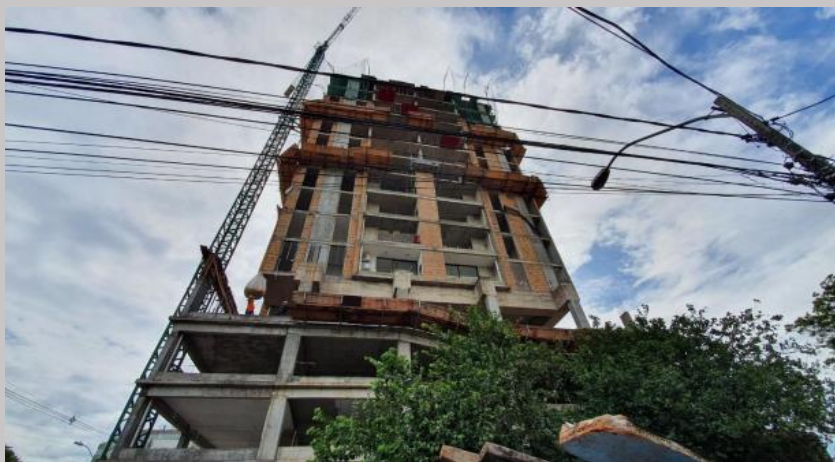
Una vista actual del avance desde calle Pacheco

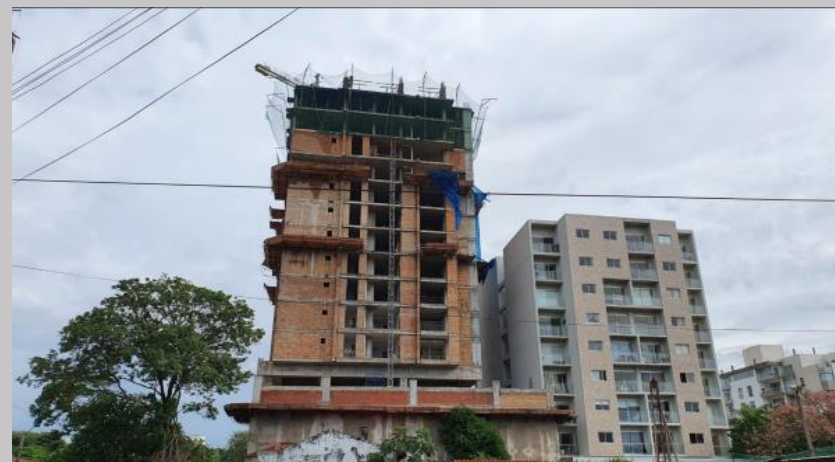
Vista actual de la fachada desde calle S. Bogarín

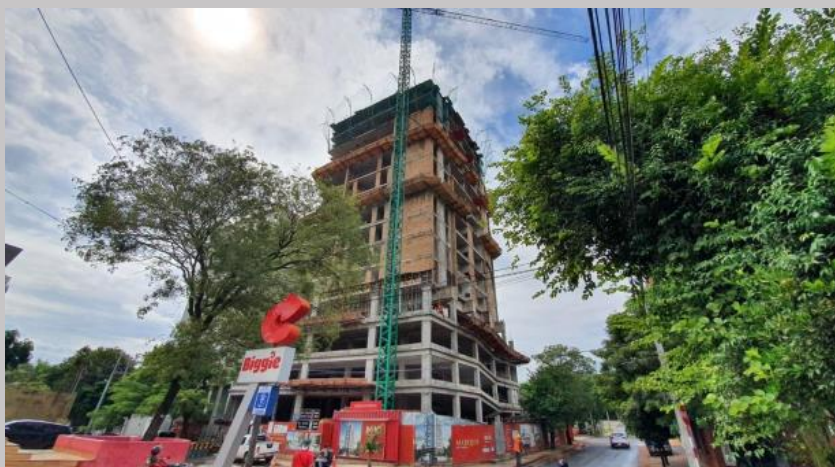
Vista del avance desde esquina de Pacheco y T. Viera
