**LAGUNA CLUB**  
apartments & lofts

**AVANCES DE OBRA**

SEPTIEMBRE 2021

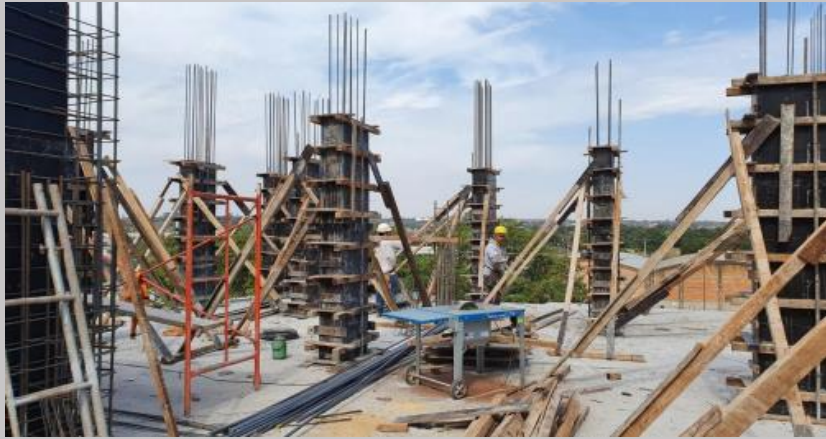
Pilares para la tercera losa de departamentos

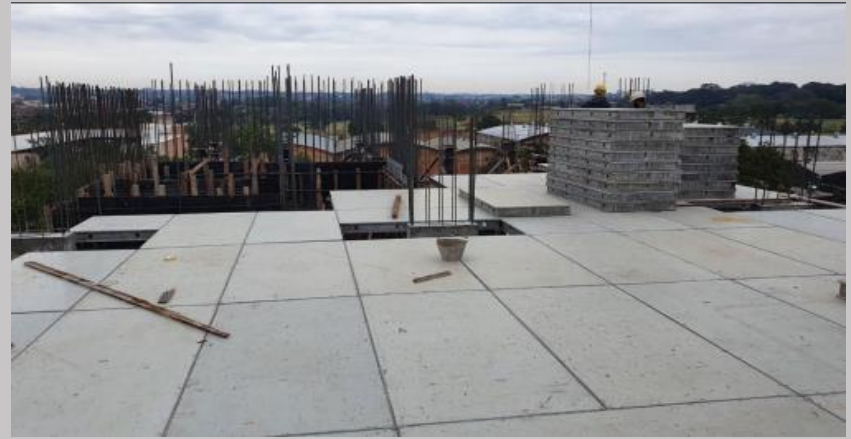
Encofrado para la losa del piso 3

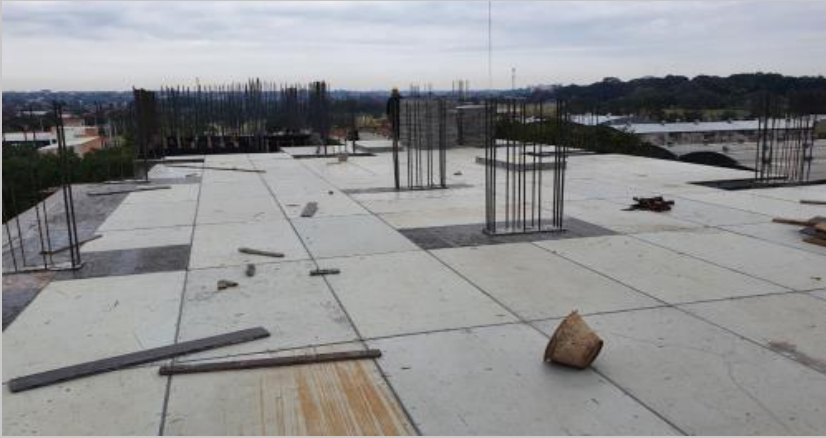
Encofrado de fondo de losa con estructura metálica

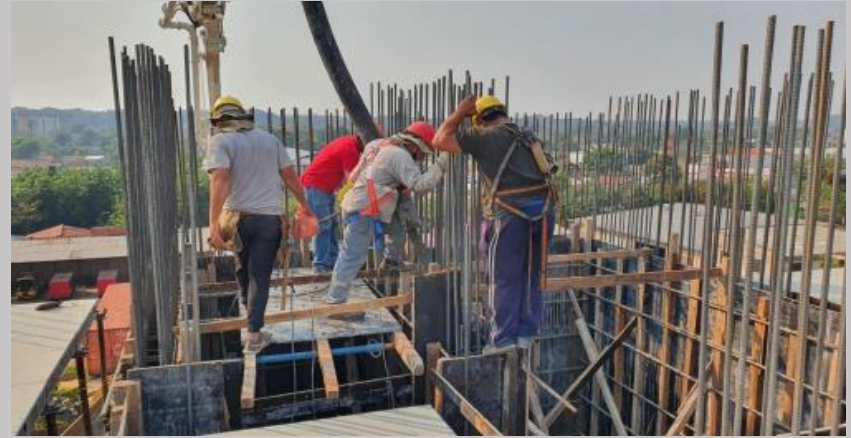
Jornada de hormigonado del tabique caja de escalera y ascensor

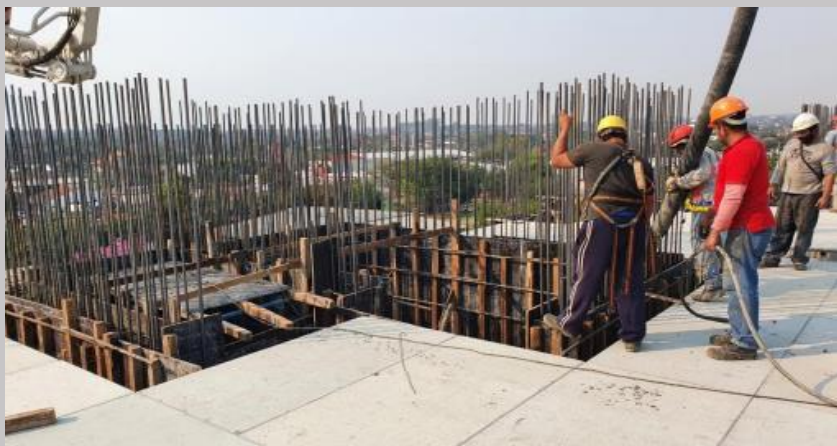
Hormigonado del tabique hasta el nivel de asiento de la losa piso 3

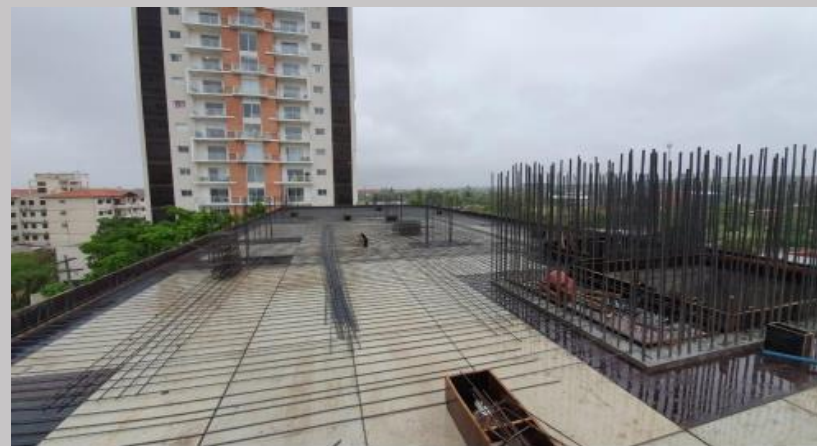
Colocacion actual de las armaduras inferiores

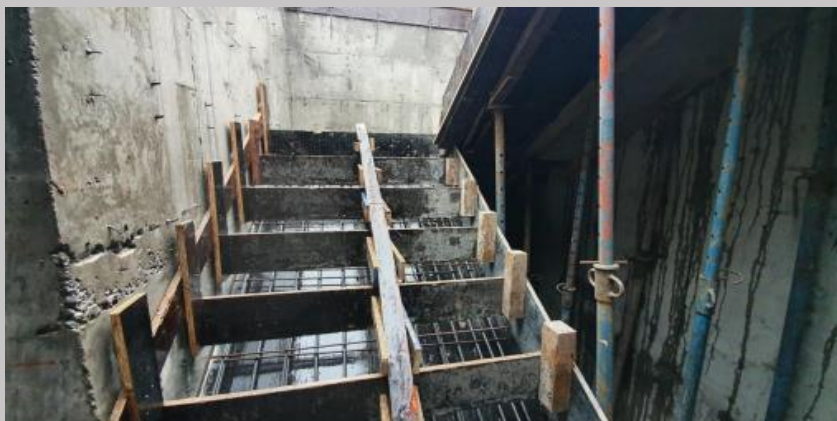
Avance en el encofrado y armaduras del tramo de escalera del piso 2 al 3

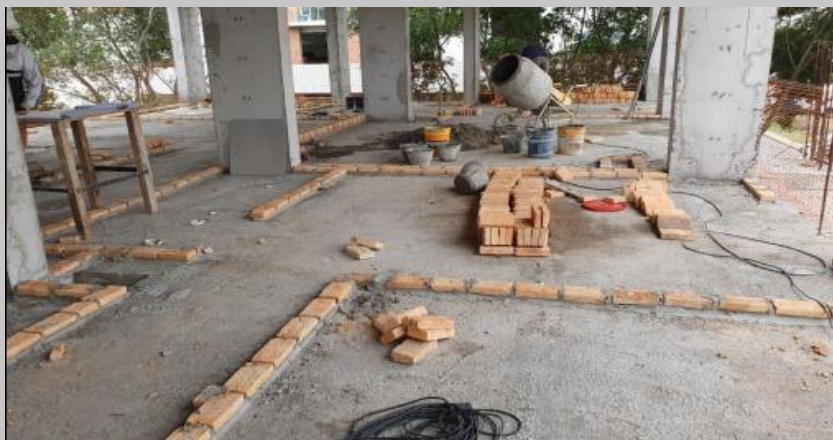
Trabajos iniciales de replanteo y marcación para la mampostería en el piso 1

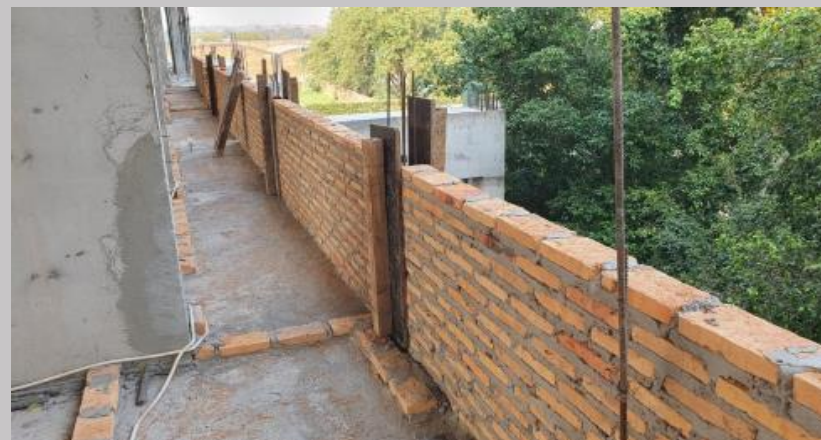
Elevación de las paredes en linderos rigidizadas con pilares de hormigón

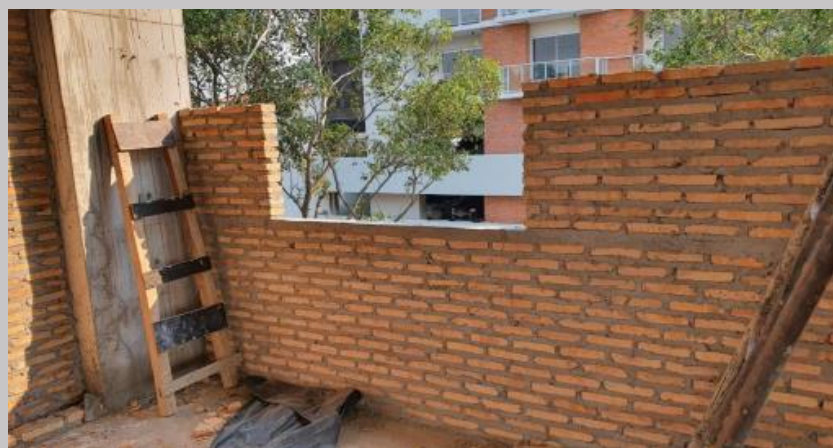
Cerramientos linderos en zona de aberturas con rigidización en el antepecho

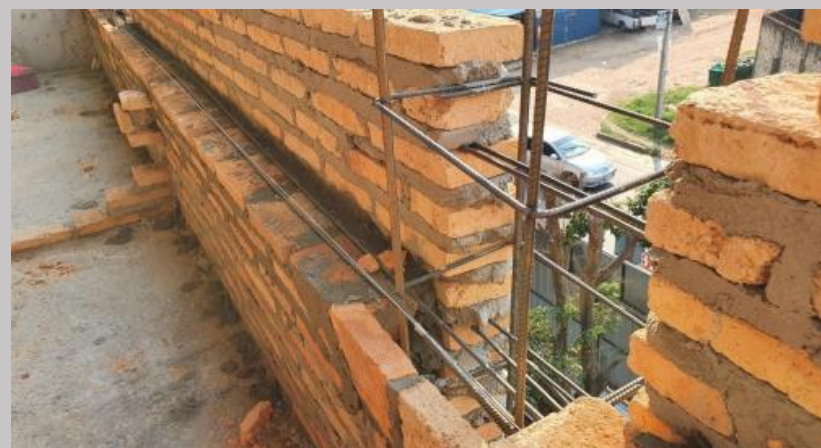
Rigidización de todas las paredes linderas con pilares e hiladas de varillas

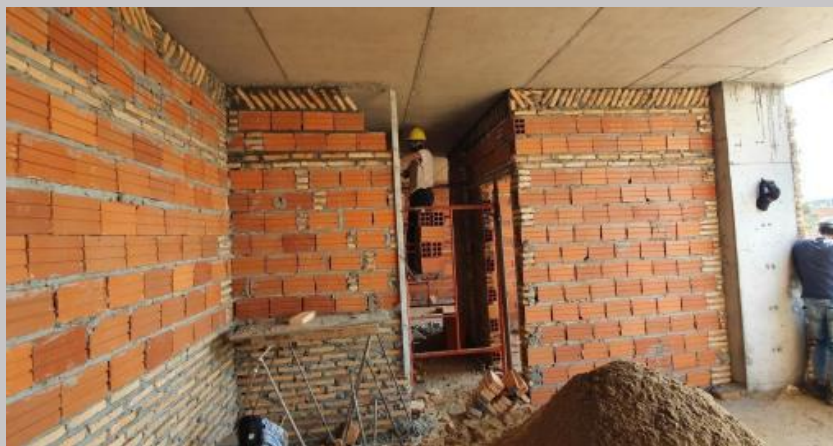
Mampostería de cerramiento en el primer piso de departamentos

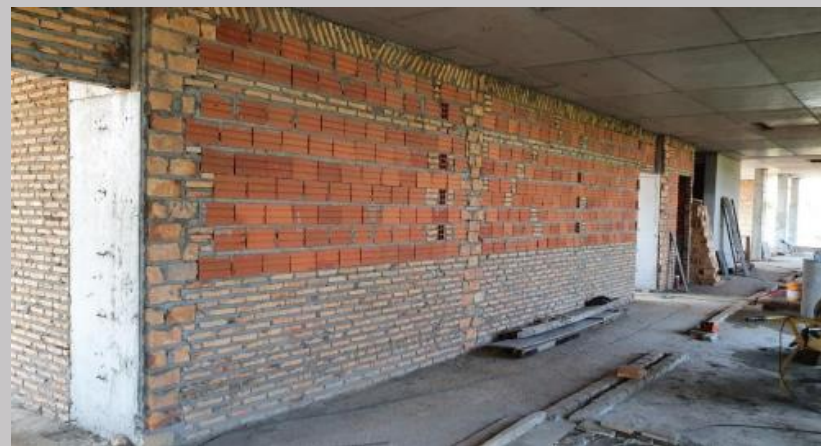
Cerramientos en el piso 1

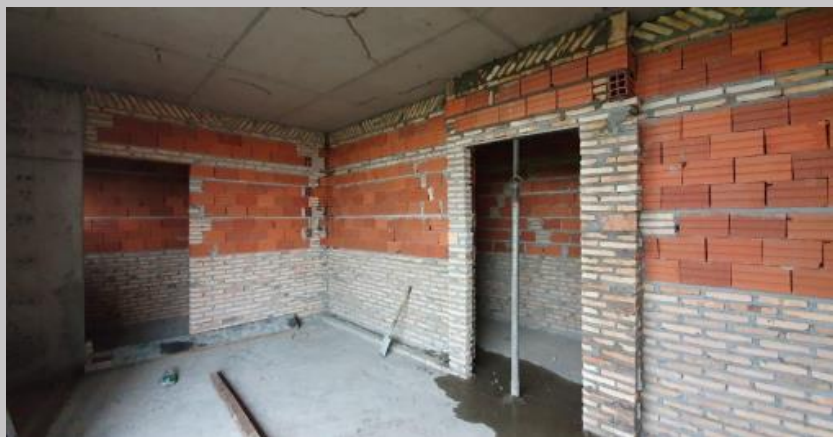
Primer 1,20 de altura con ladrillos comunes

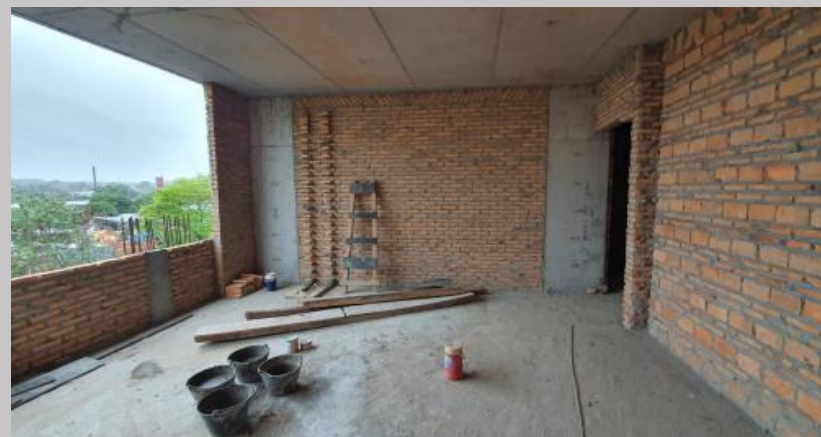
Avance del cerramiento de los ambientes en el piso 1

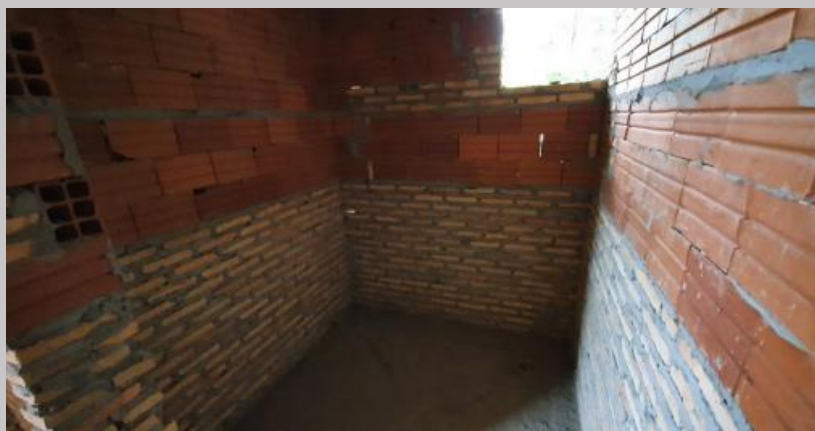
Mampostería en zona de baños hasta 1,10 con ladrillos comunes

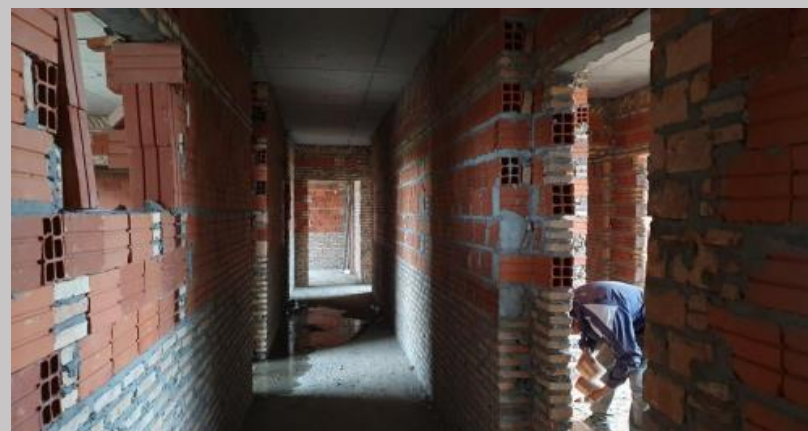
Vista del cerramiento actual desde el sector del palier piso 1

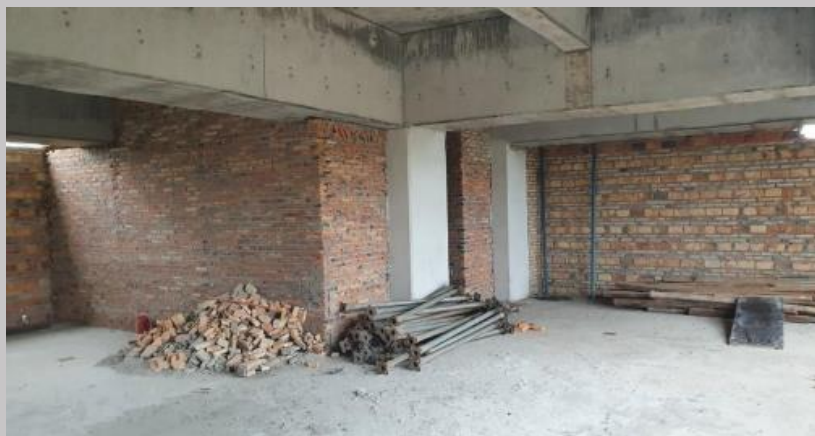
Cerramiento zona de bauleras del estacionamiento 1

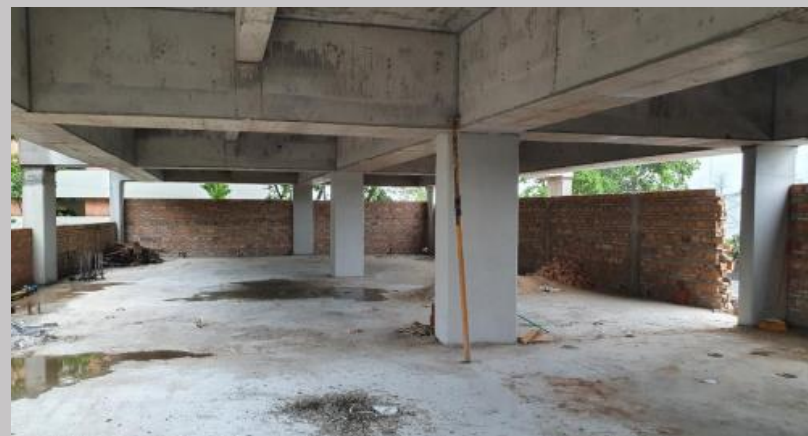
Cerramientos linderos en estacionamiento 1

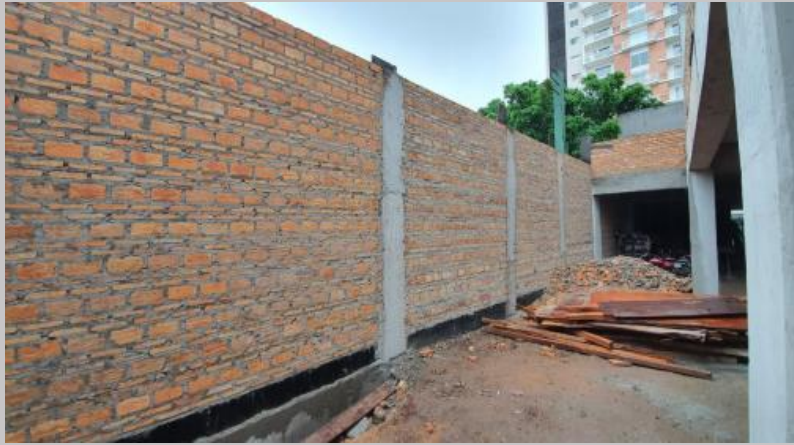
Mampostería en linderos de la planta baja

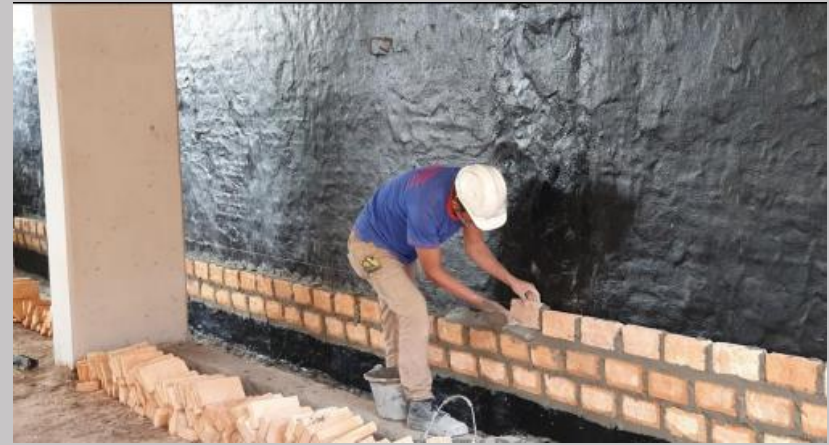
Tratamiento de aislación hacia los linderos en paredes de planta baja

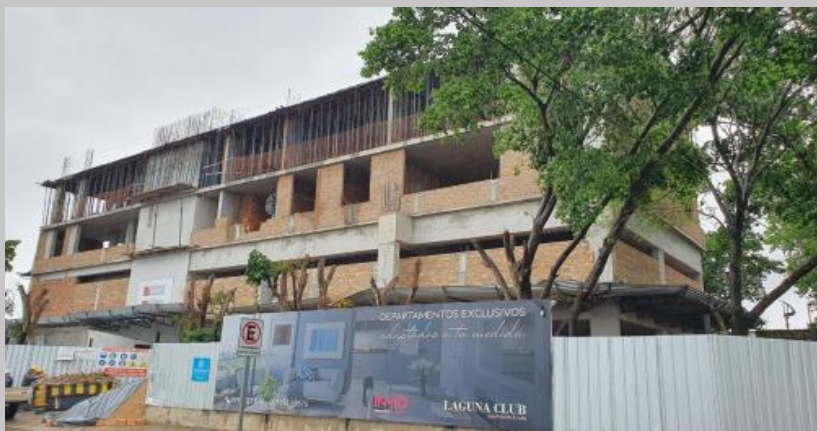
Vista actual del avance

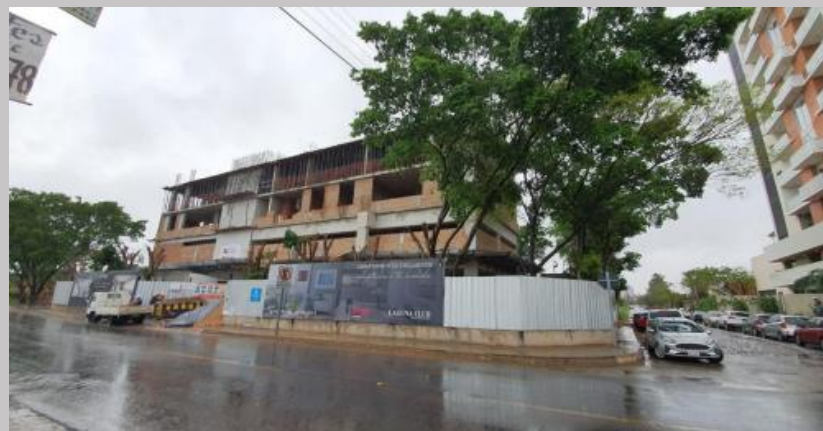
Otra vista actual desde otra perspectiva

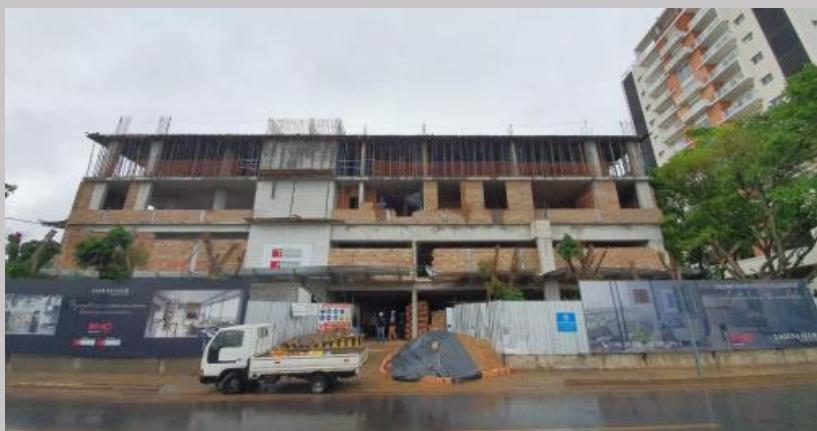
Vista del avance en su fachada desde la Avenida
