MARQUIS
VILLA MORRA

AVANCES DE OBRA

DICIEMBRE 2021

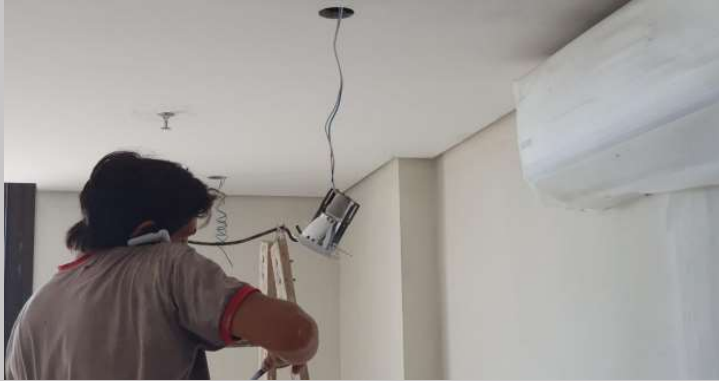
Montaje de artefactos en el 3F

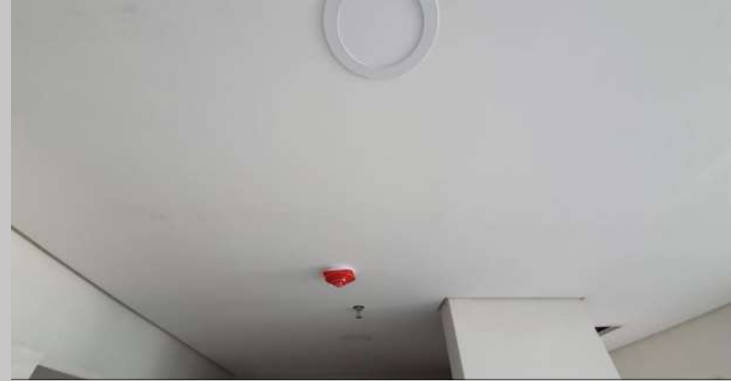
Artefactos de iluminación piso 4

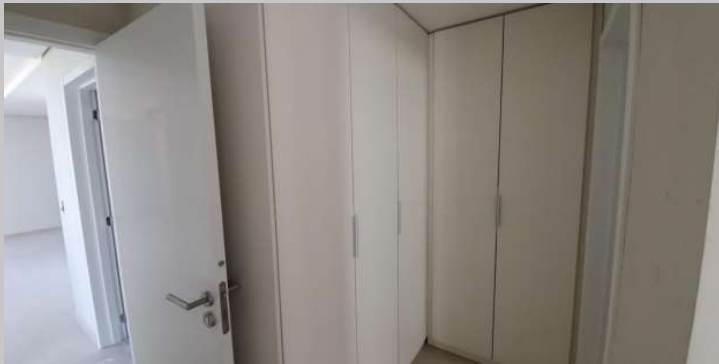
Puertas y placares en el 4D

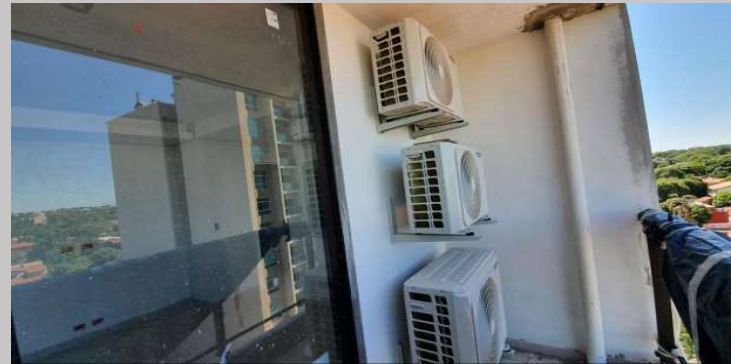
Montaje de compresores en el piso 4

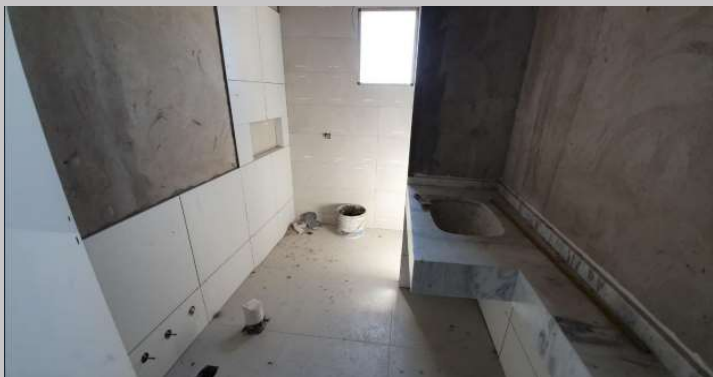
Mesada y revestimiento en baños del piso 5

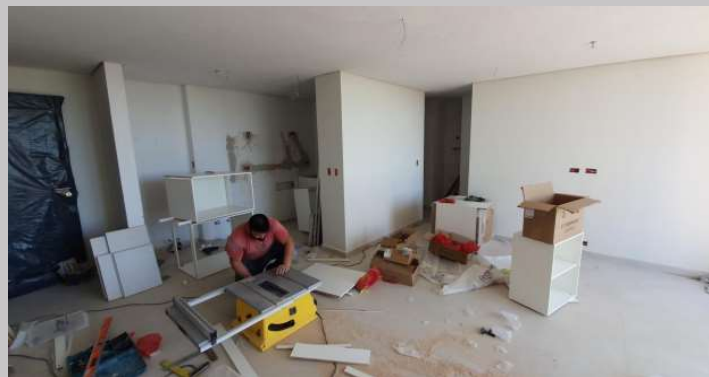
Inicio del montaje de muebles de cocina en el 5F

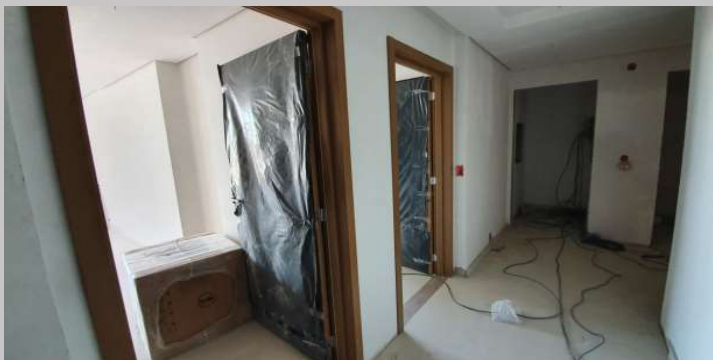
Montaje de puertas en el piso 5

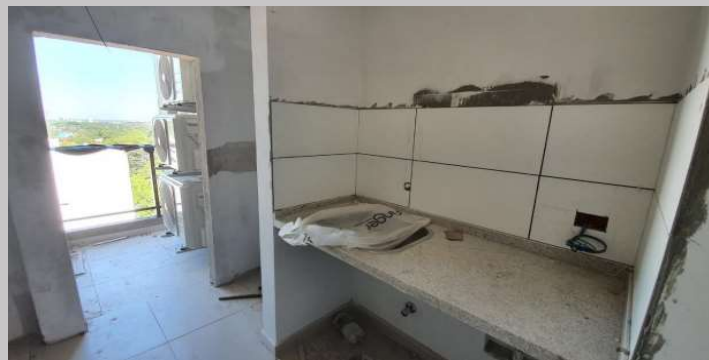
Revestido y mesada en el 5A

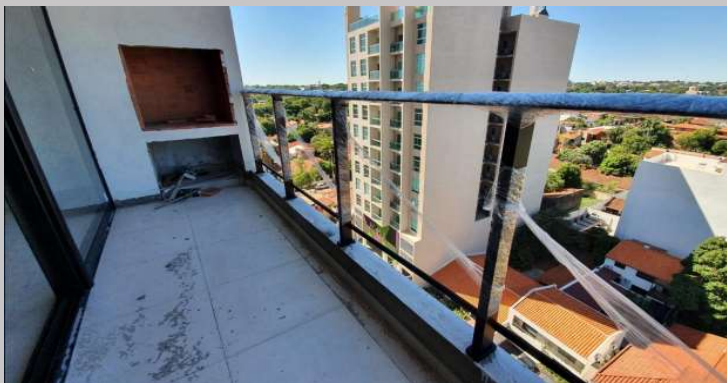
Piso de balcón y baranda en el piso 6

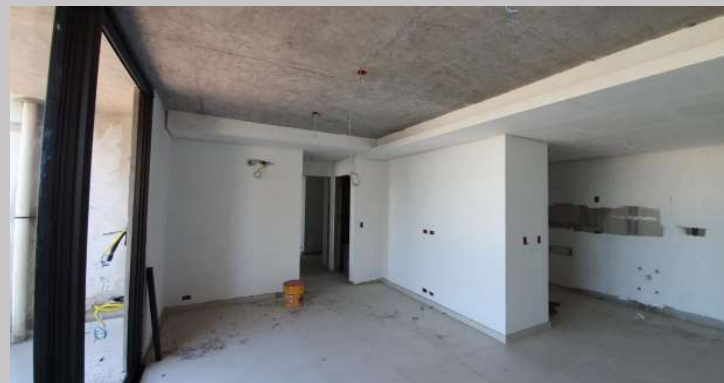
Aberturas, enduido y cielorraso en el 6C

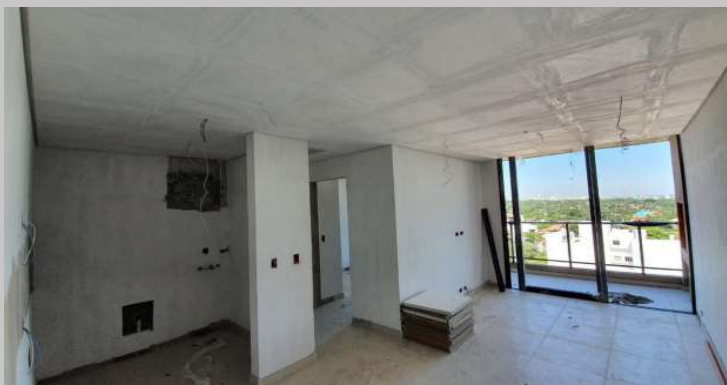
Piso y cielorraso en el 7B

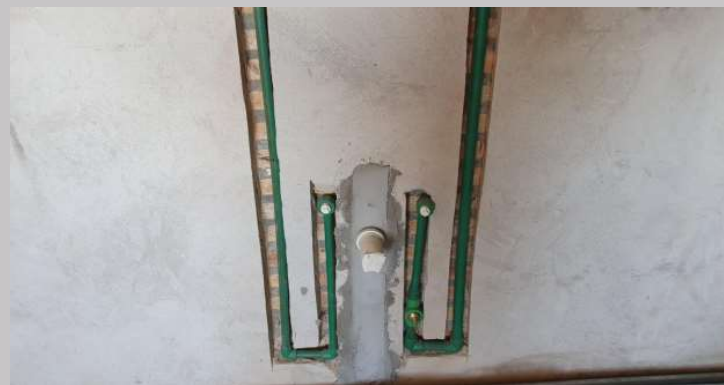
Alimentación para cocina y desagüe en el 8B

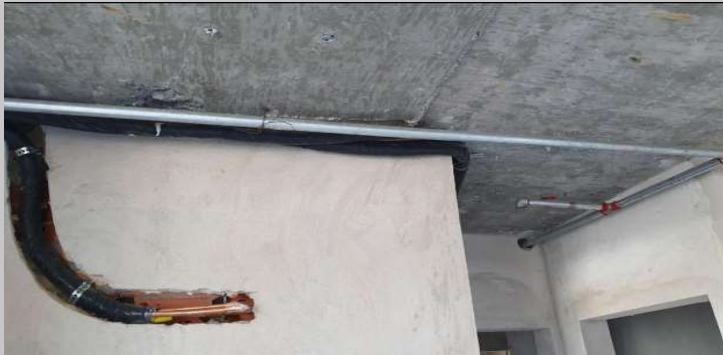
Alimentación de AA y PCI en el piso 8

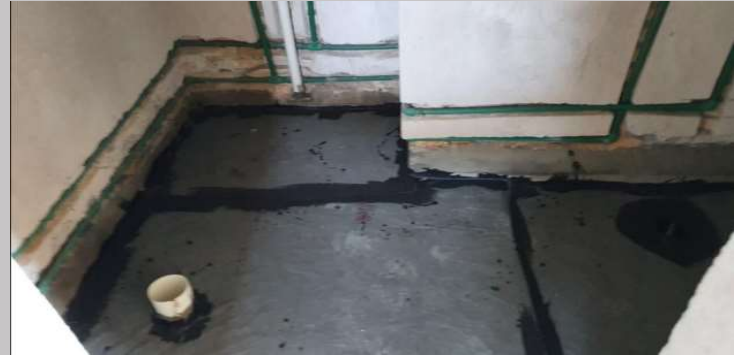
Aislación de losas de baño piso 8

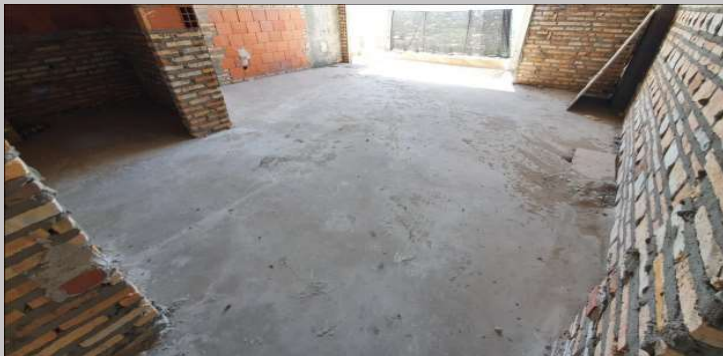
Contrapiso y carpeta en el 9F

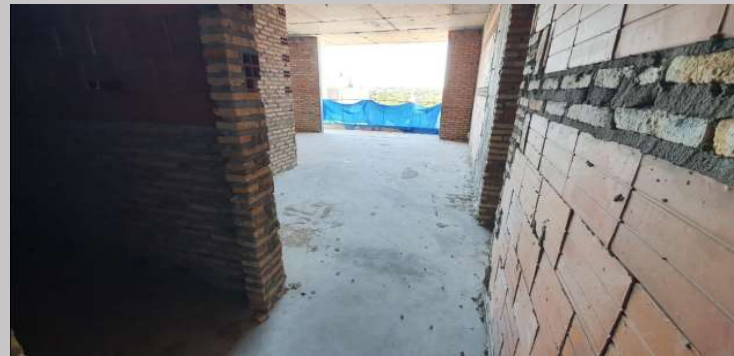
Carpetas terminadas en el piso 9

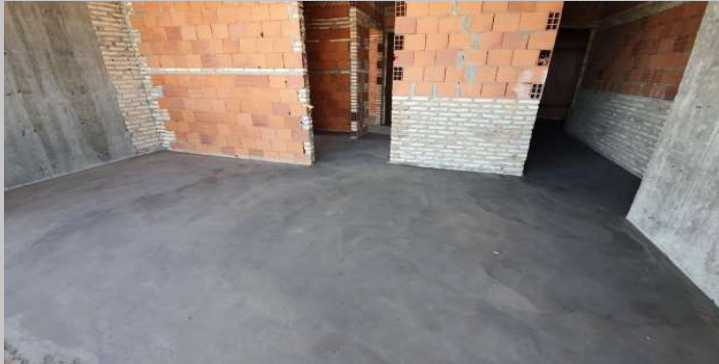
Contrapiso y carpeta en el 10A

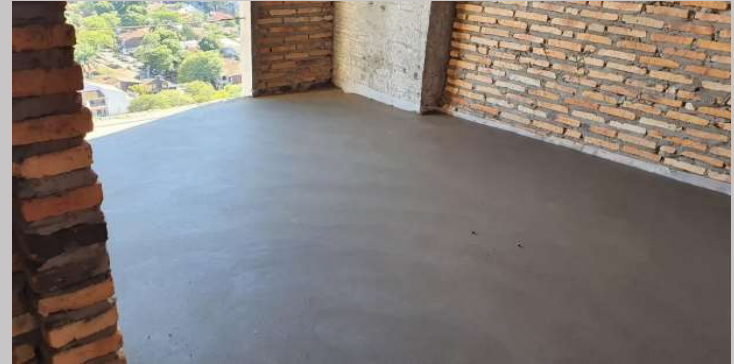
Contrapiso y carpeta en el piso 11

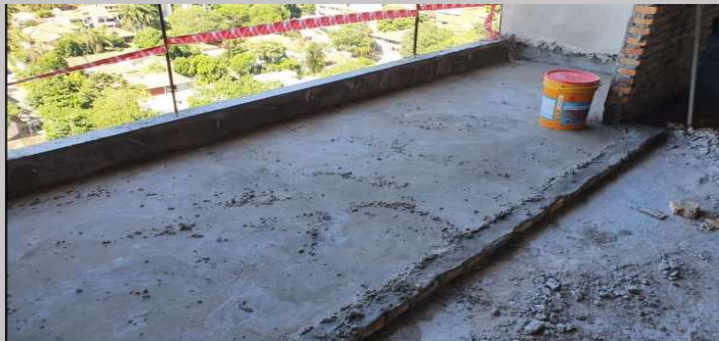
Aislación de losa balcones piso 12

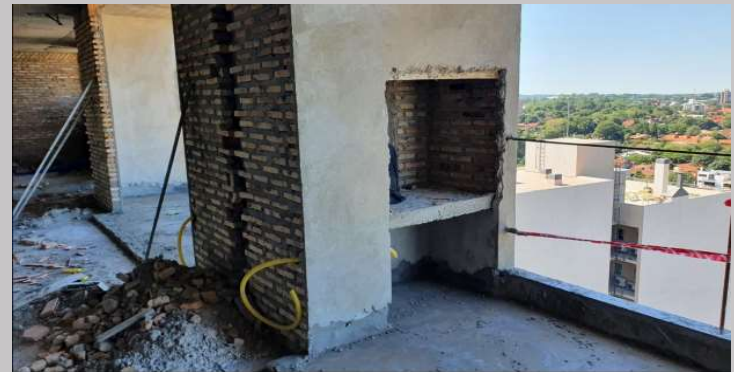
Mampostería y losa de parrillas en el piso 12

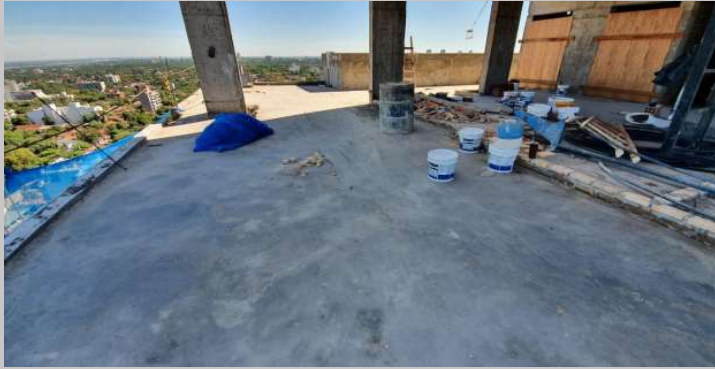
Contrapiso y carpeta azotea

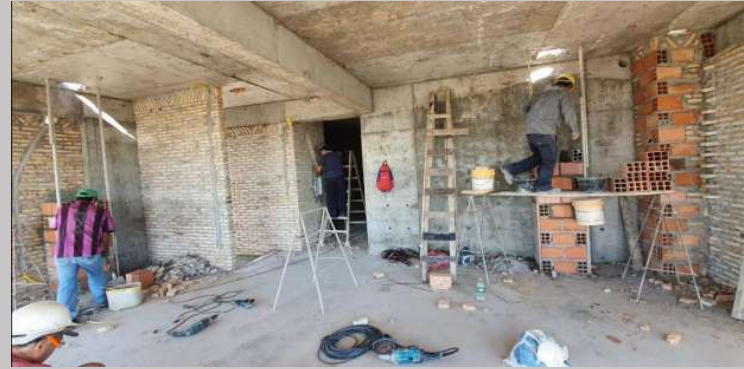
Mampostería en sector gym y sauna

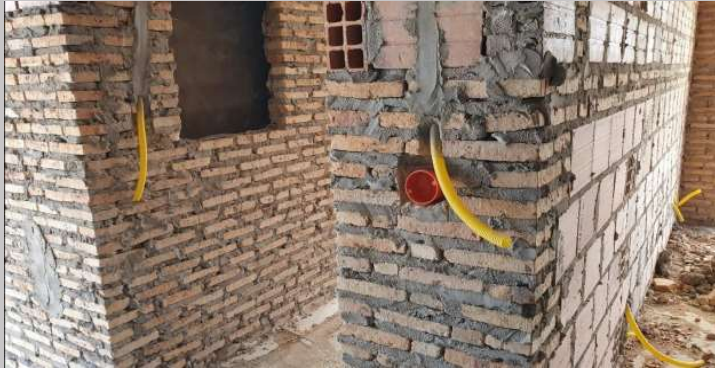
Electrodutos y cajas eléctricas del sector

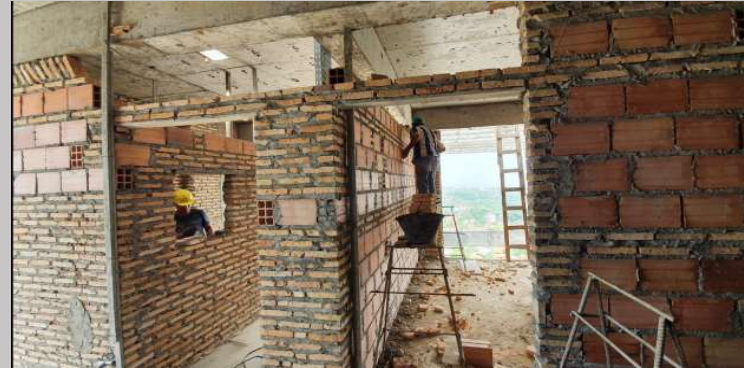
Avance de los cerramientos en azotea

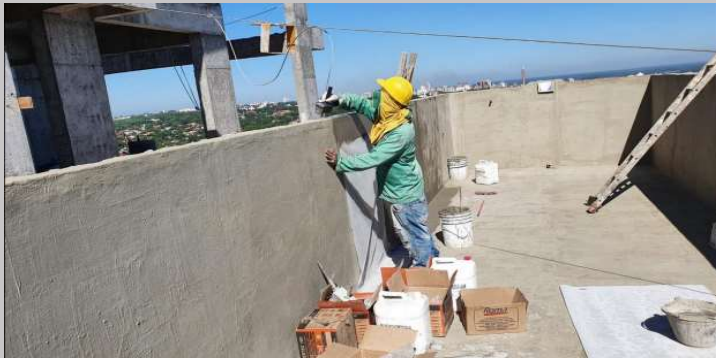
Aislación de piscina azotea

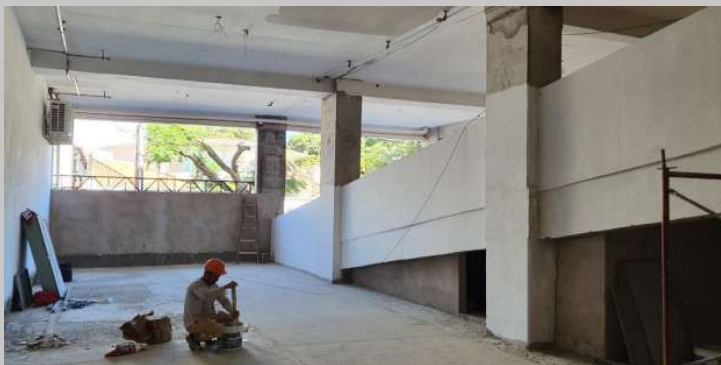
Terminación de enduido y pintura en sectores de planta baja

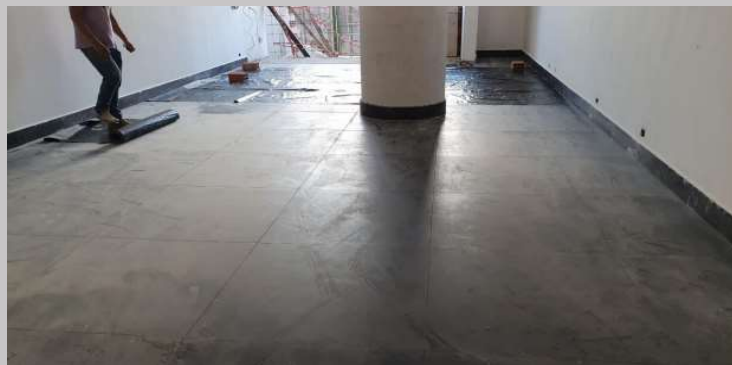
Piso en recepción planta baja

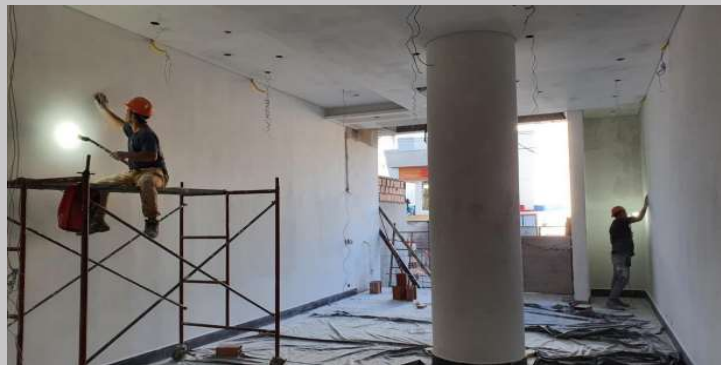
Enduido, cielorraso y terminaciones en zona de recepción planta baja

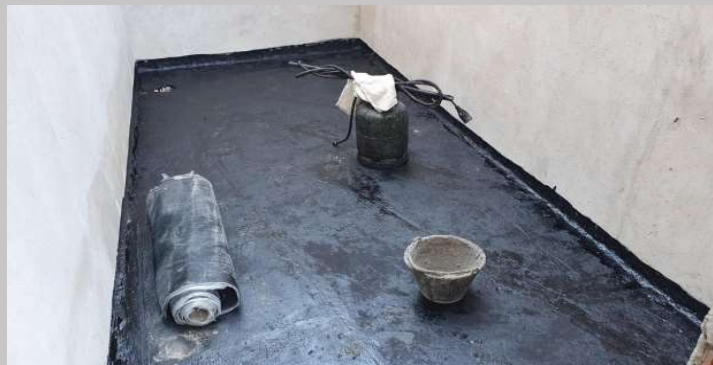
Aislación de base del piso en depósito de basura en planta baja

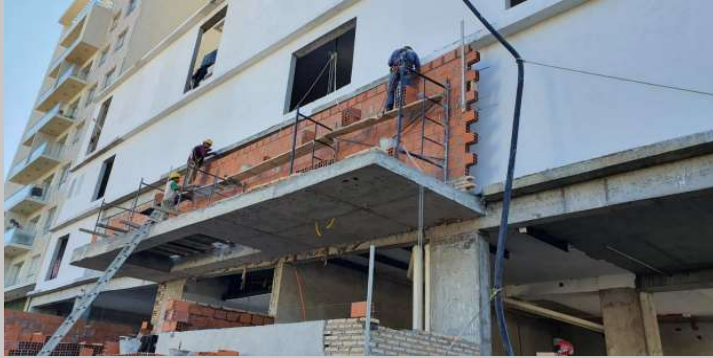
Losa marquesina y mampostería en frente acceso principal

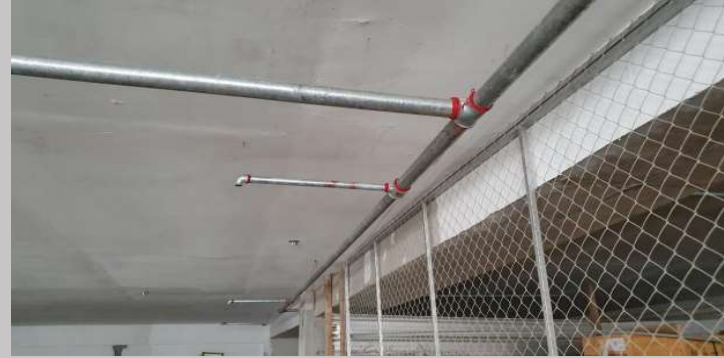
Red de rociadores contra incendios en estacionamiento de PB

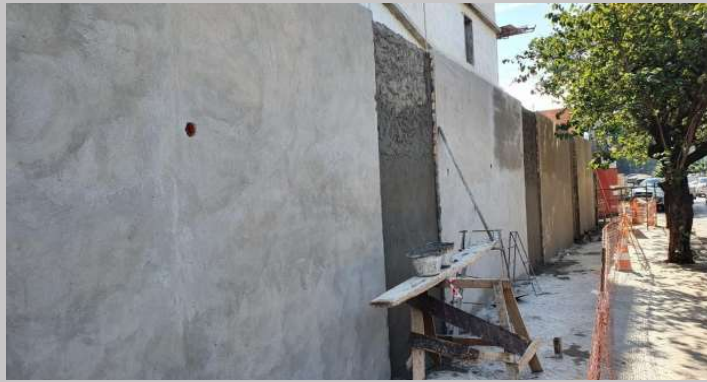
Configuración de la muralla sobre Pacheco

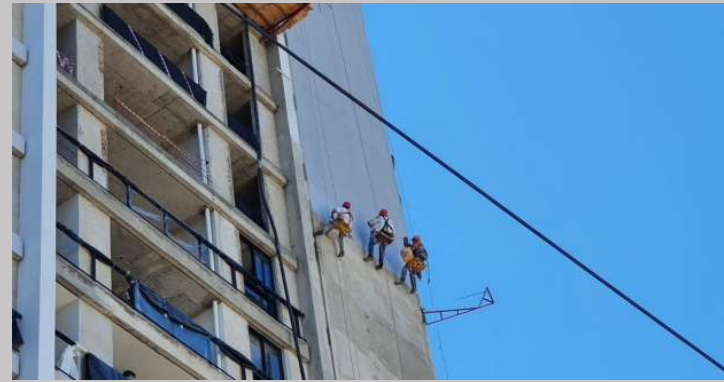
Primera mano de textura en fachada

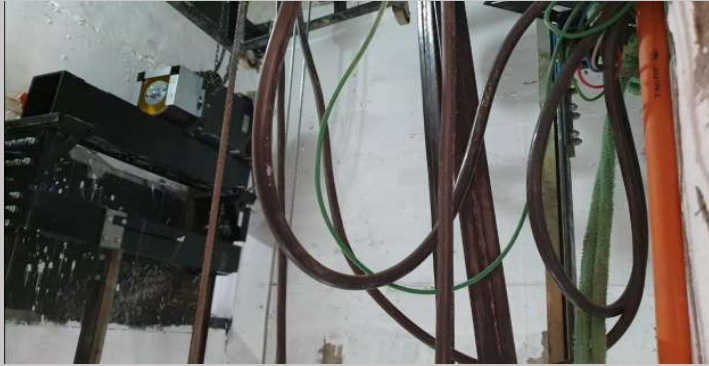
Montajes de ascensores

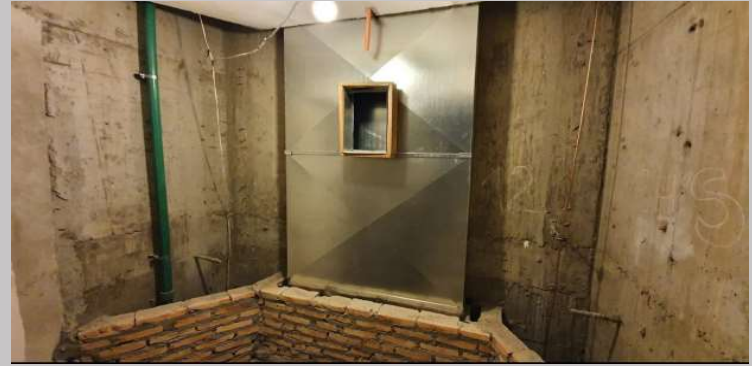
Salida de aire en descansos para presurización de caja de escalera

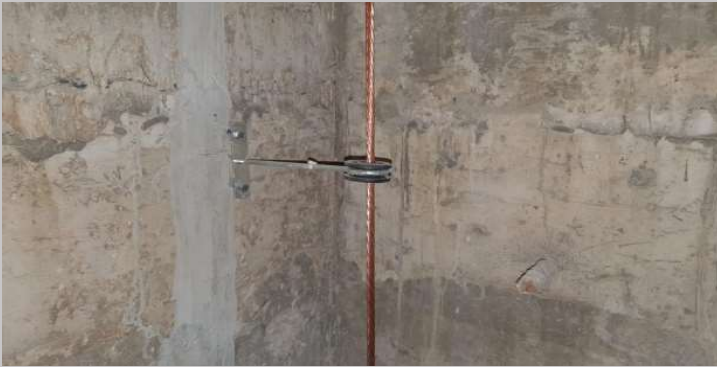
Línea de cable de cobre desnudo para el sistema de pararrayos
