INFINITY
apartments & lofts

AVANCES DE OBRA

OCTUBRE 2021

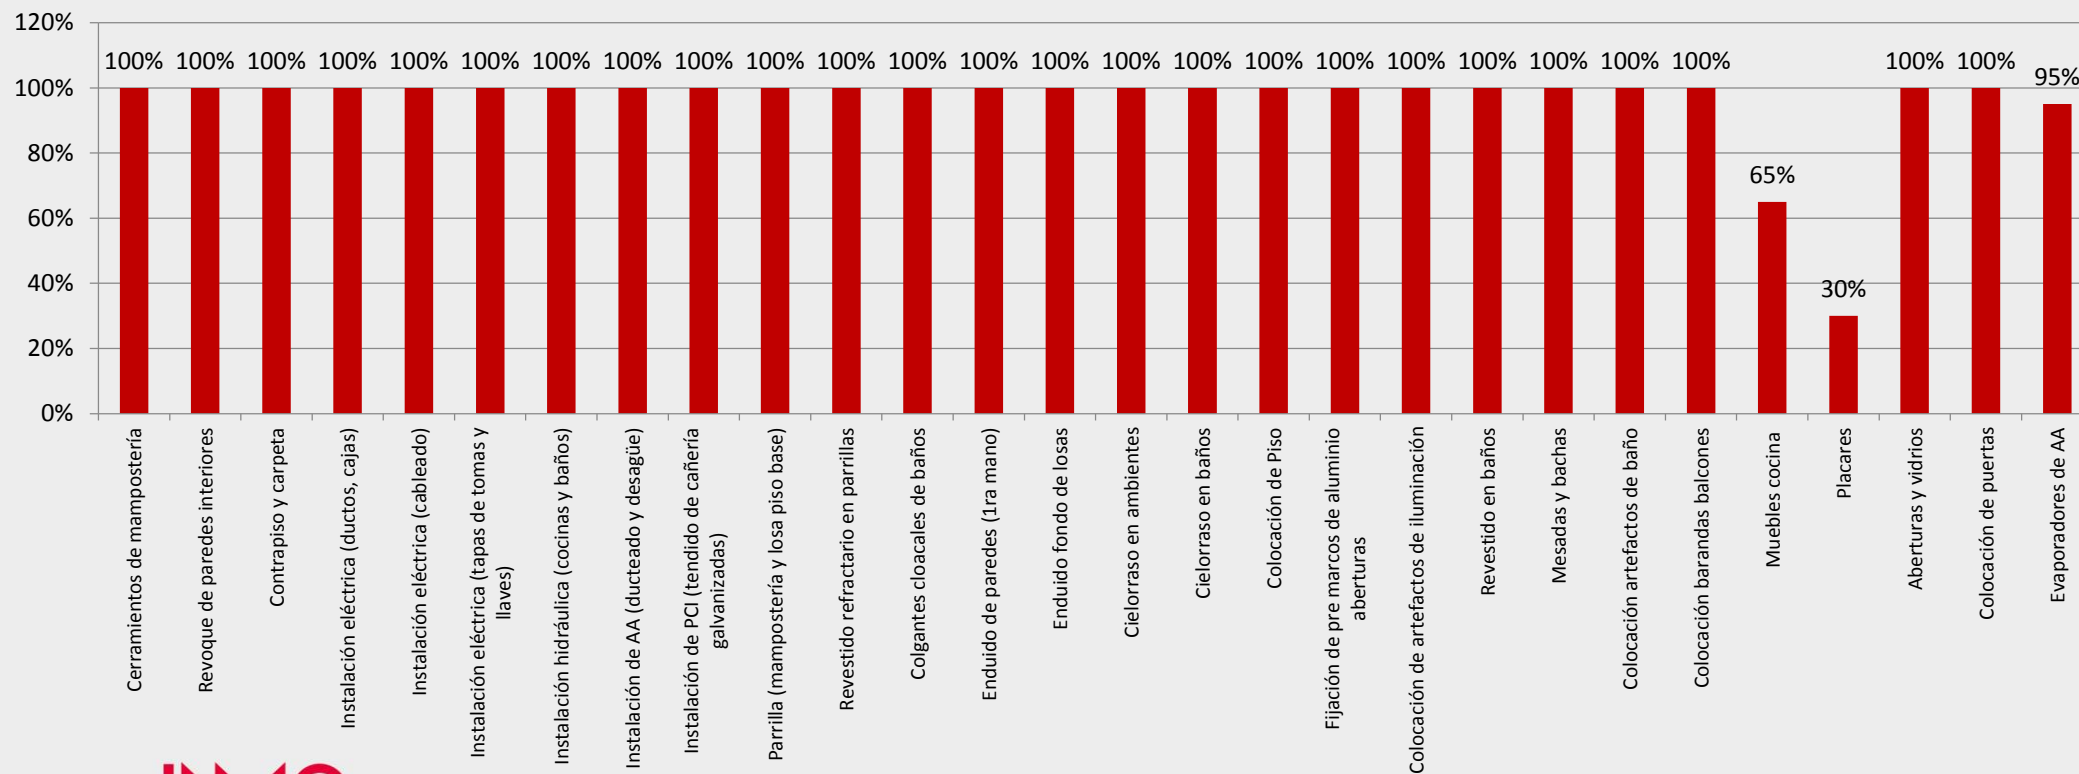
Piso 1.

AVANCE ACTUAL DE LOS RUBROS POR PISO

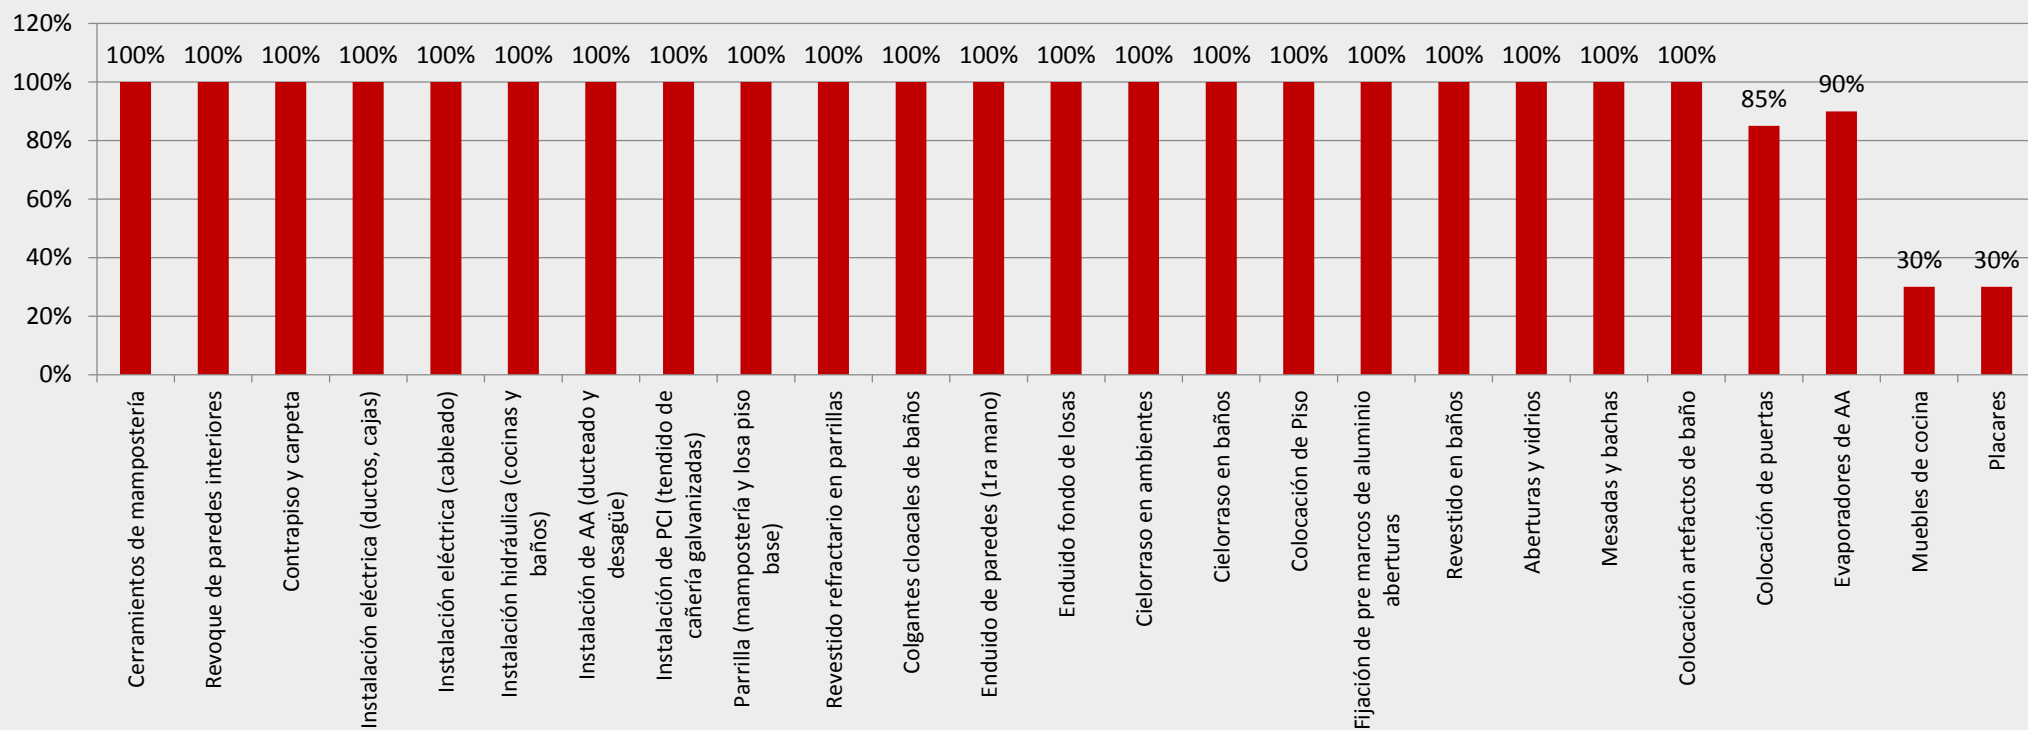
Piso 2.

AVANCE ACTUAL DE LOS RUBROS POR PISO

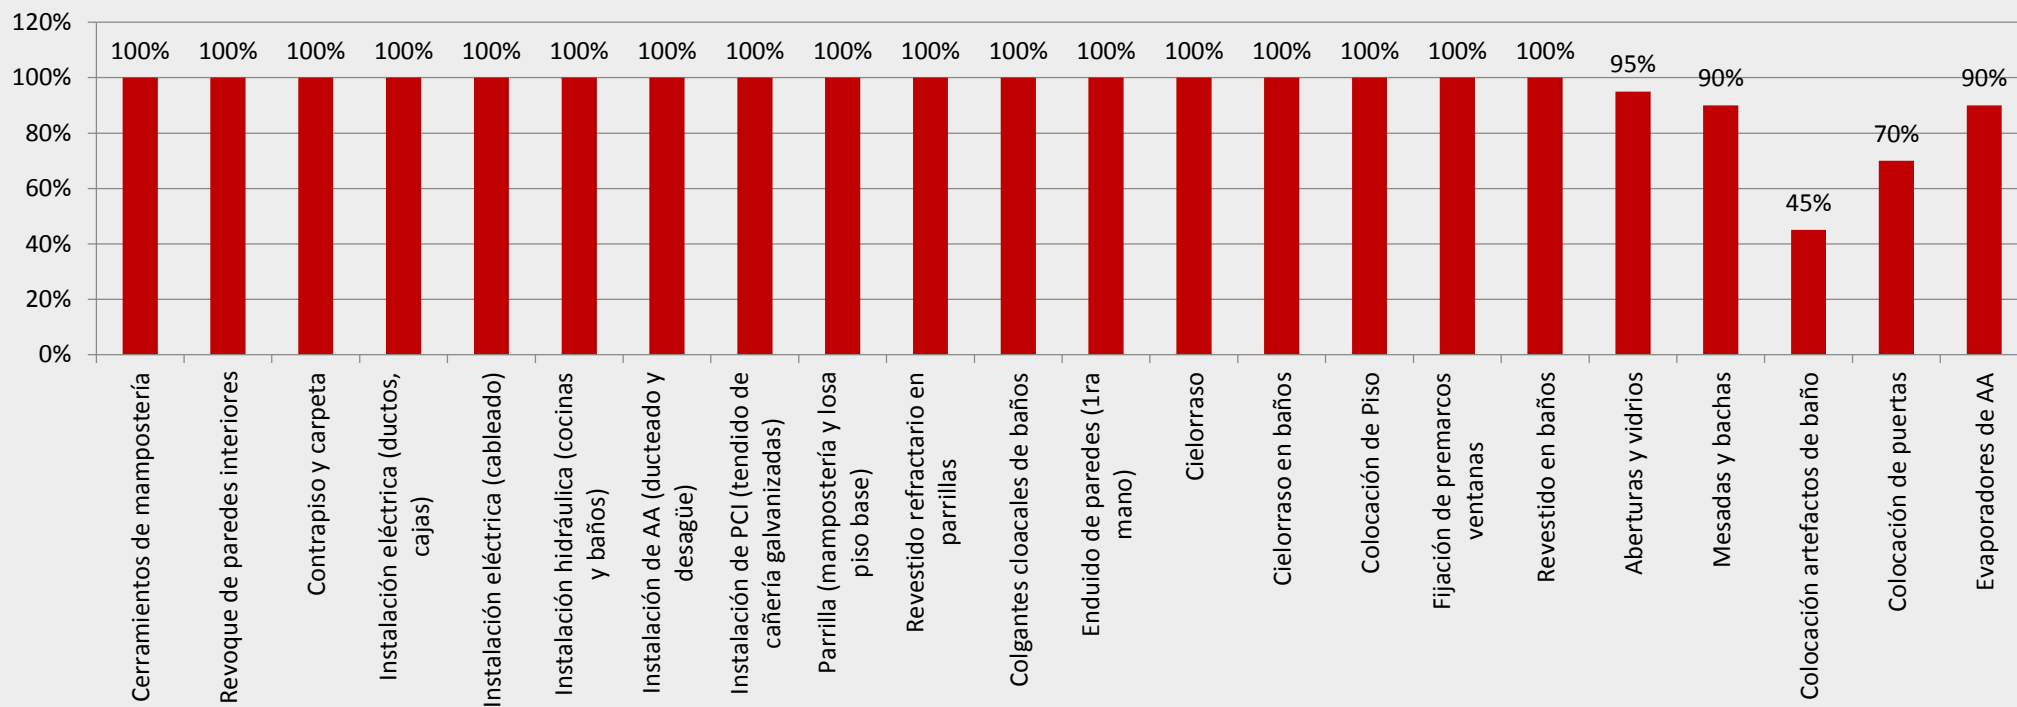
Piso 3.

AVANCE ACTUAL DE LOS RUBROS POR PISO

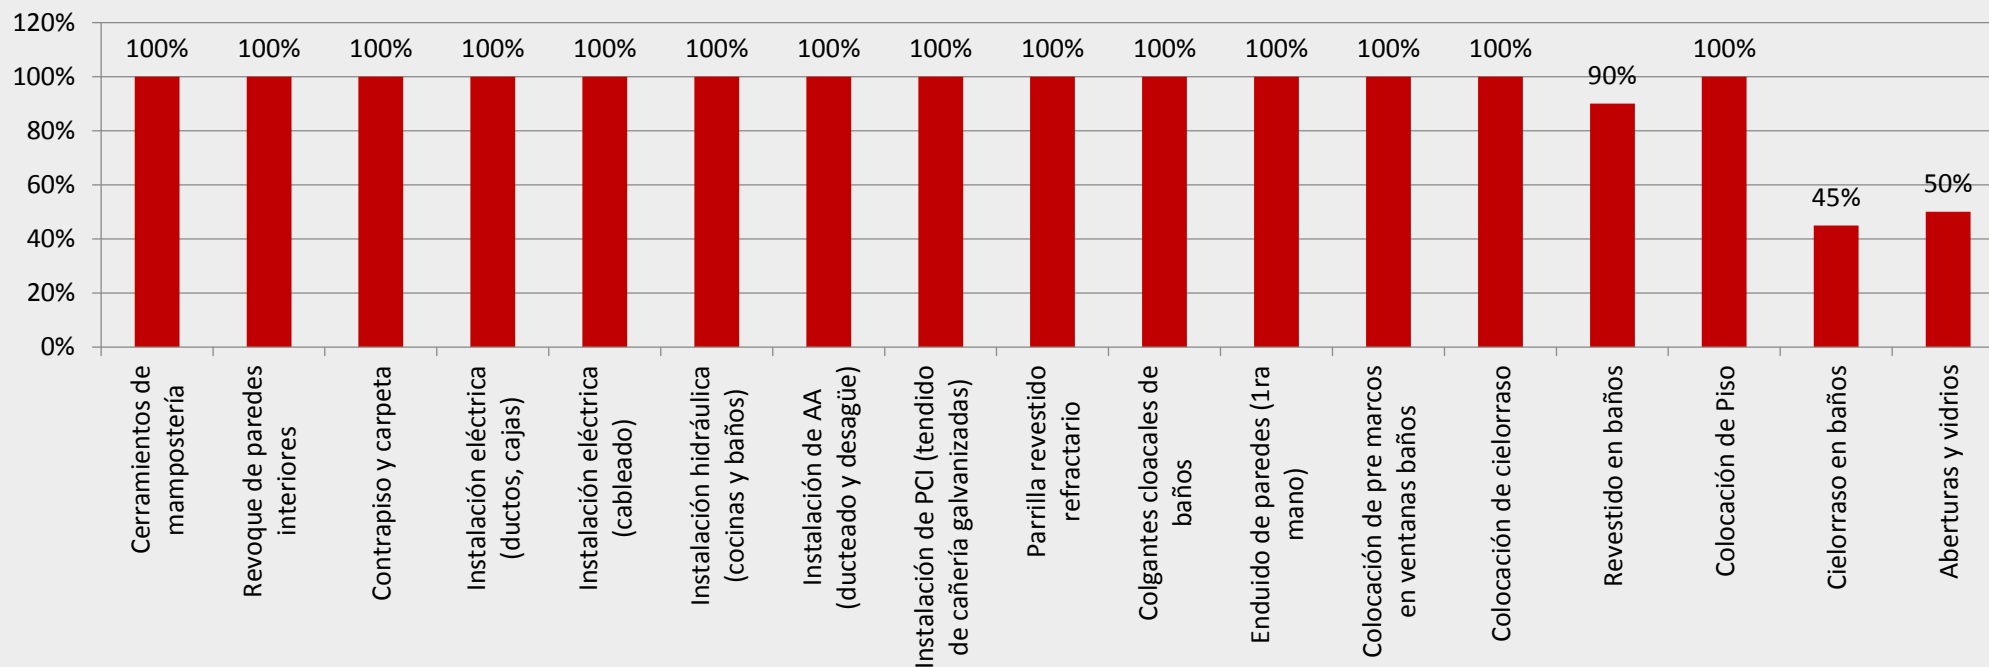
Piso 4.

AVANCE ACTUAL DE LOS RUBROS POR PISO

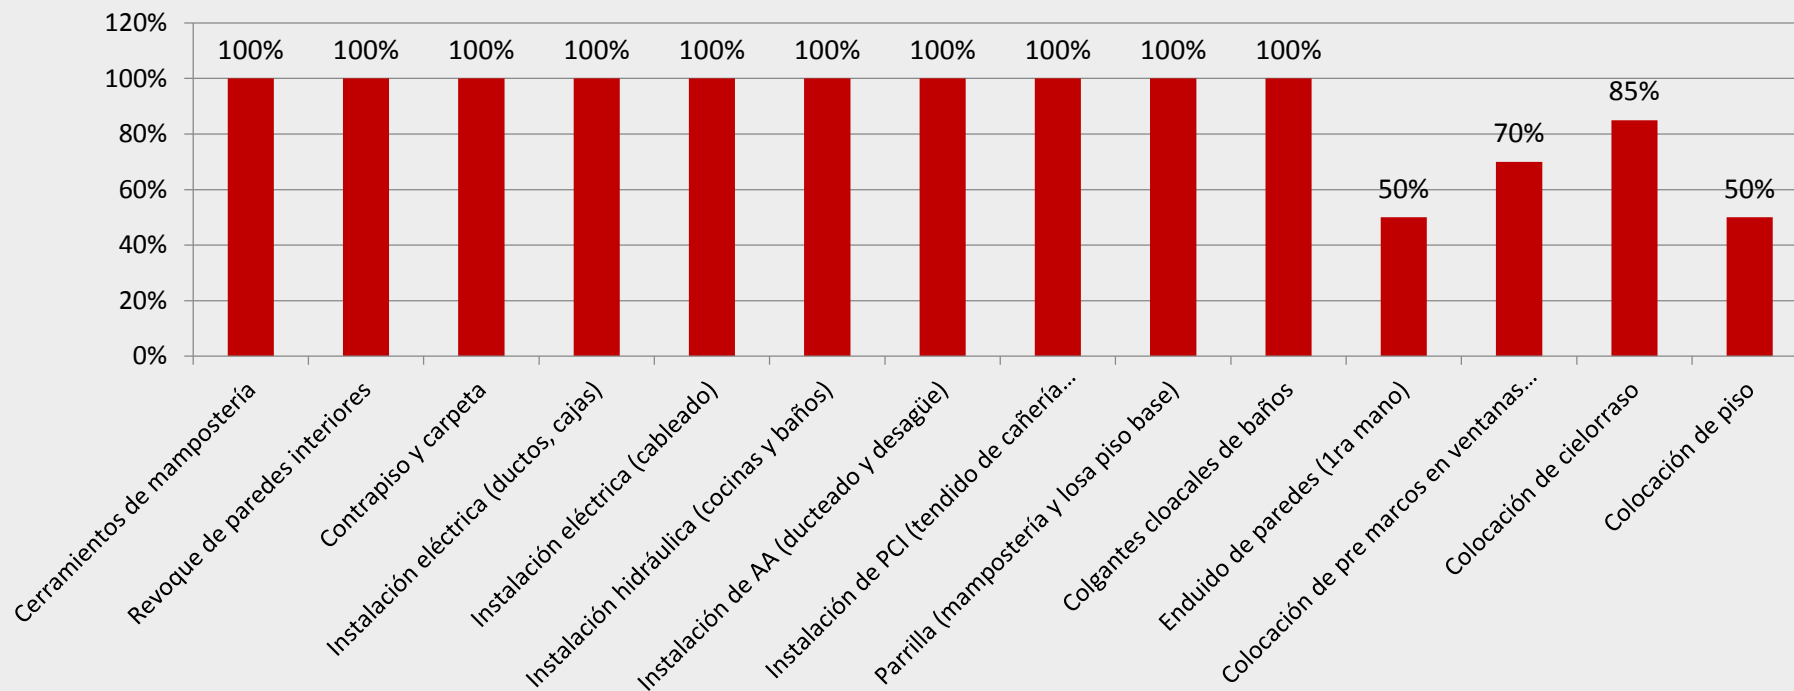
Piso 5.

AVANCE ACTUAL DE LOS RUBROS POR PISO

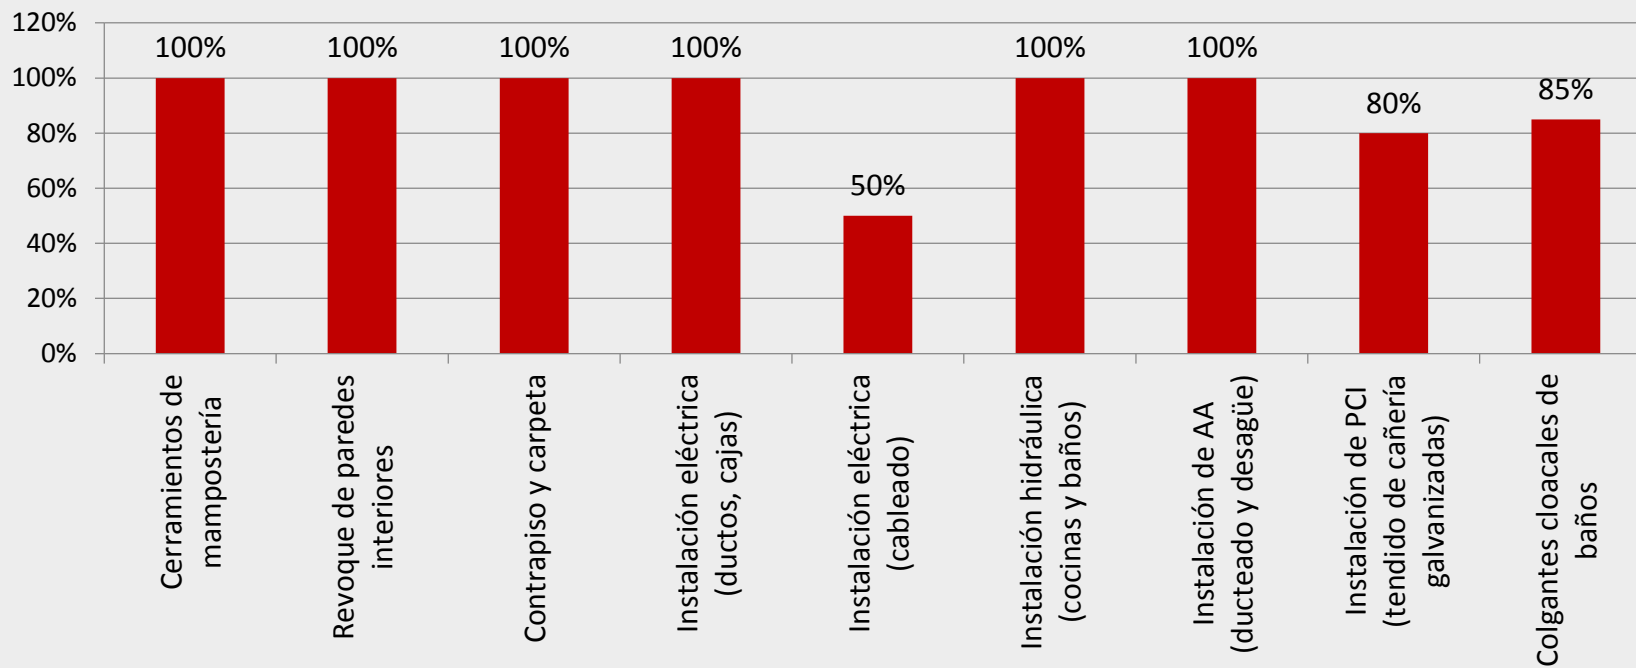
Piso 6.

AVANCE ACTUAL DE LOS RUBROS POR PISO

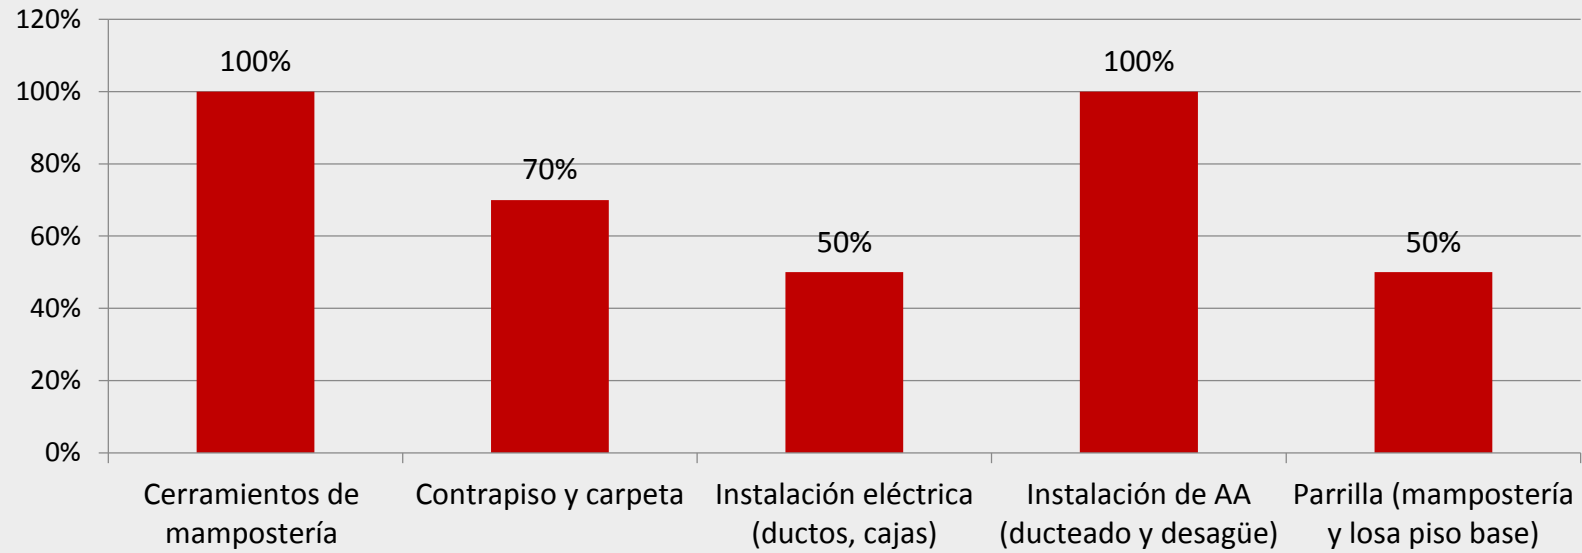
Piso 7.

AVANCE ACTUAL DE LOS RUBROS POR PISO

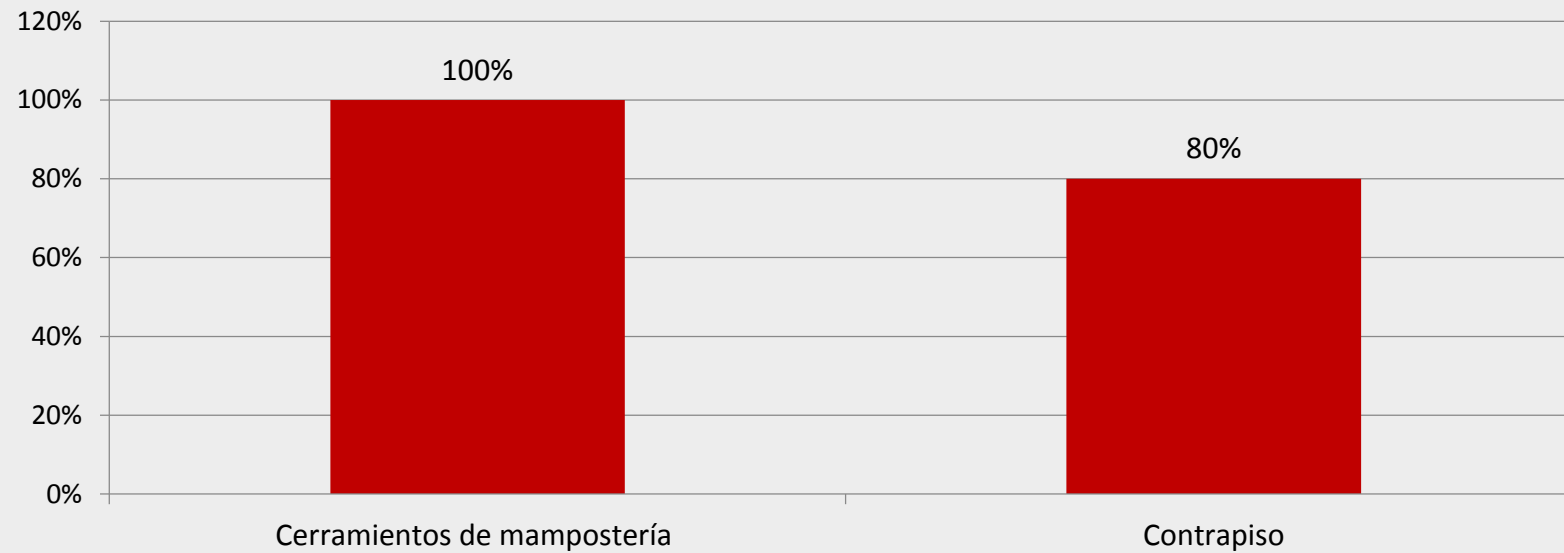
Piso 8.

AVANCE ACTUAL DE LOS RUBROS POR PISO

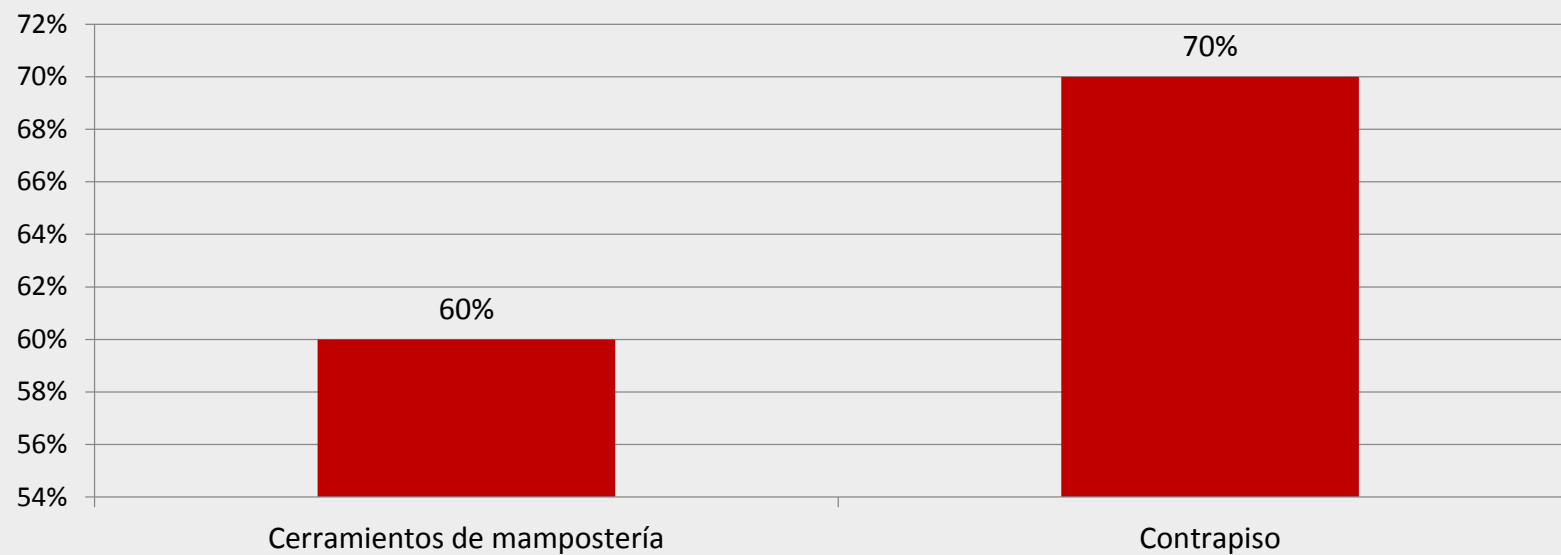
Piso 9.

AVANCE ACTUAL DE LOS RUBROS POR PISO

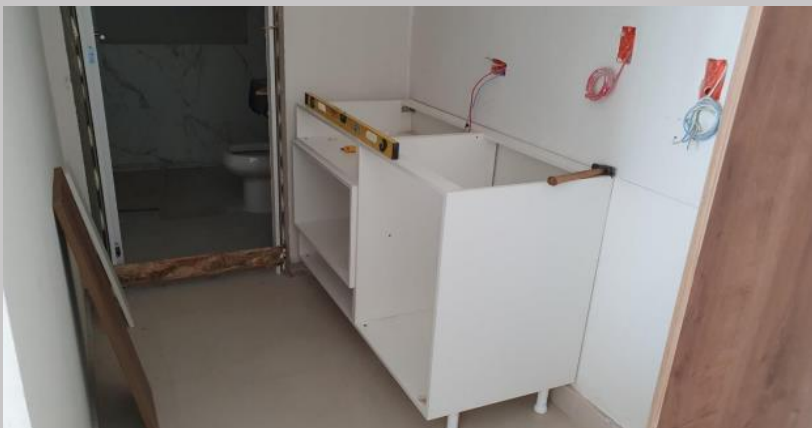
Colocación muebles de cocina piso 2

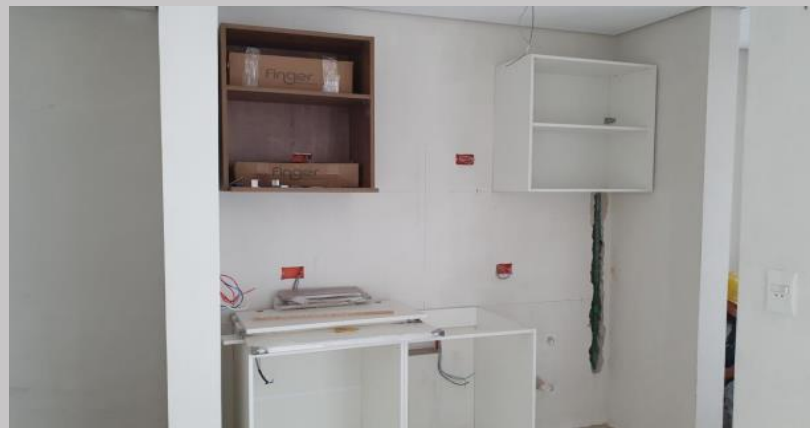
Inicio del montaje de muebles de cocina en el 2E

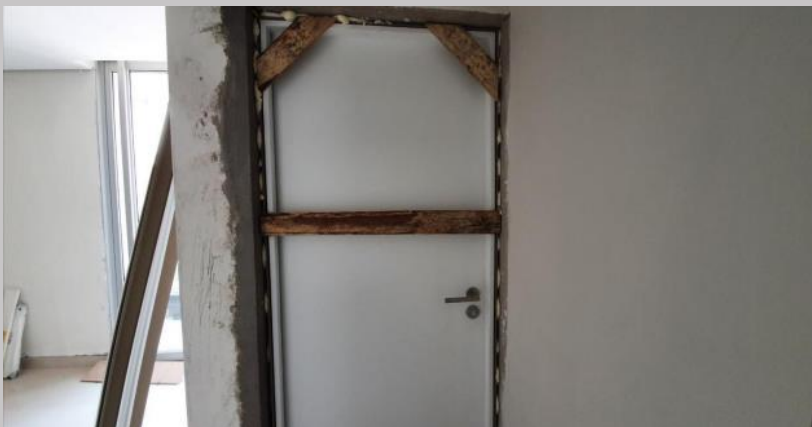
Colocación de puertas piso 2

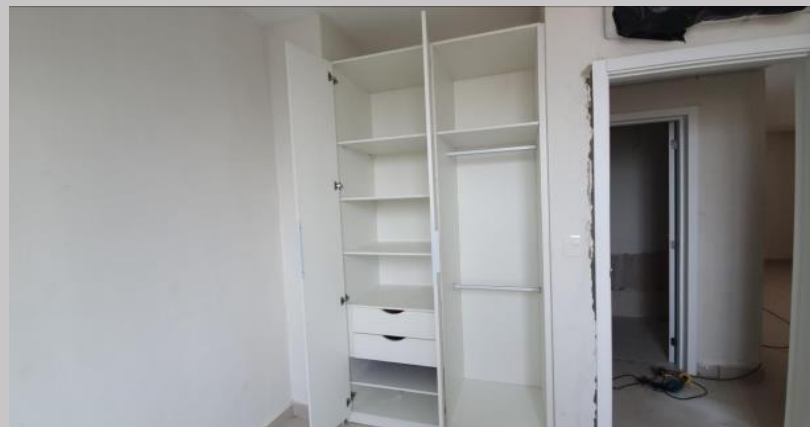
Montaje de placares piso 2

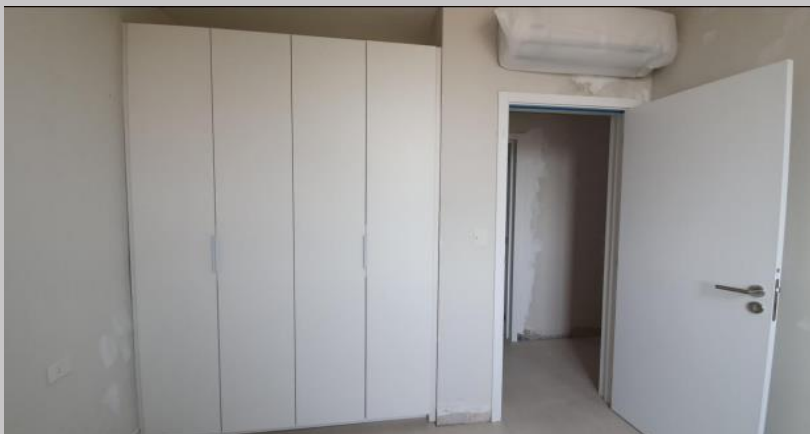
Placares departamentos del segundo piso

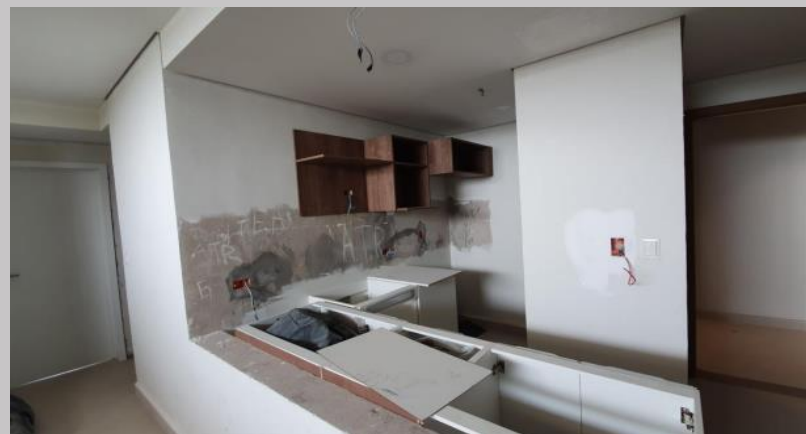
Montaje de muebles de cocina 1C

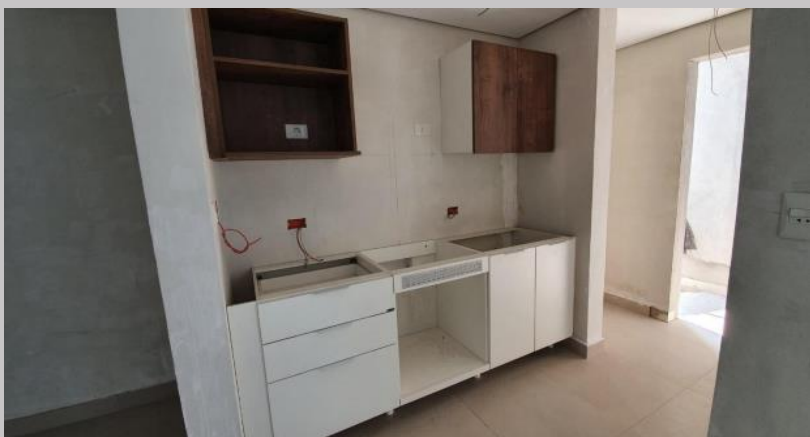
Muebles de cocina 2E

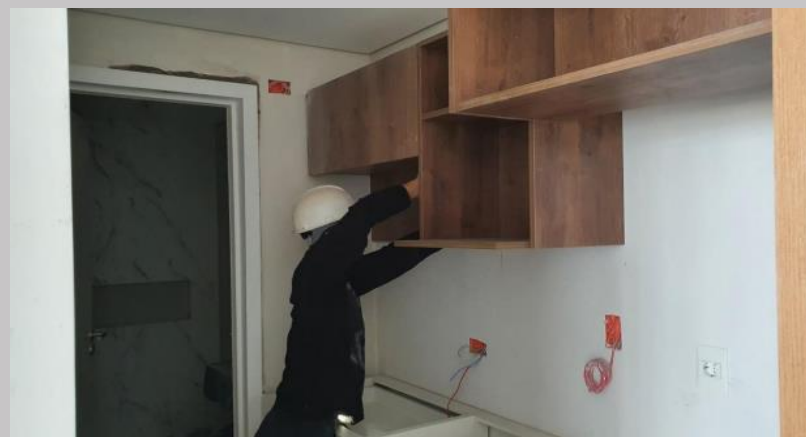
Montaje piso 2

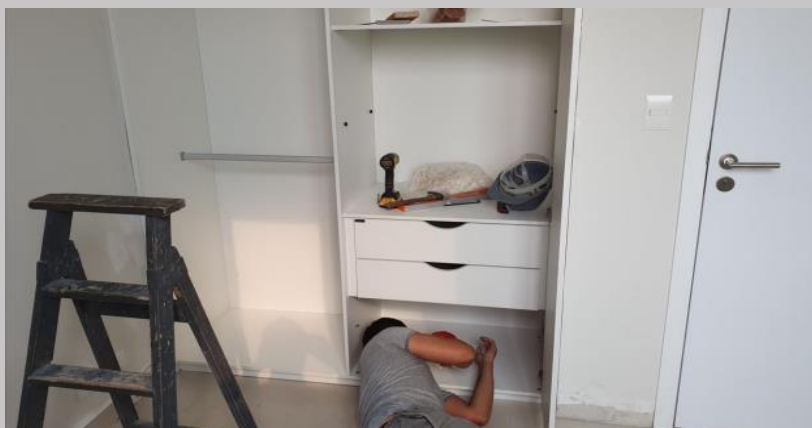
Montaje de placar en el 2A

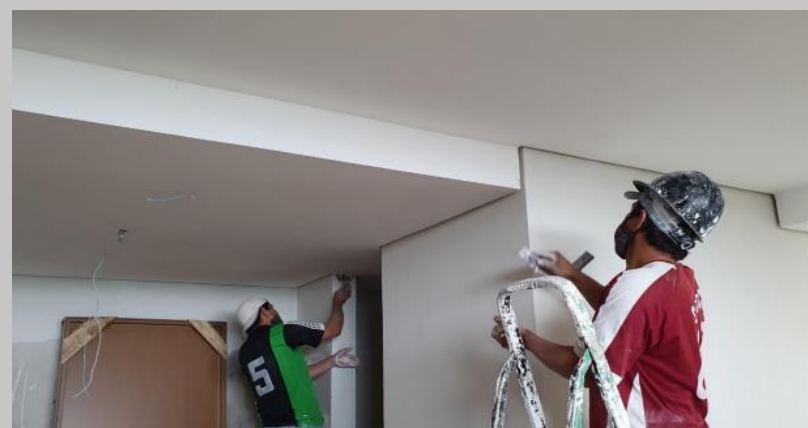
Enduido y detalles piso 3

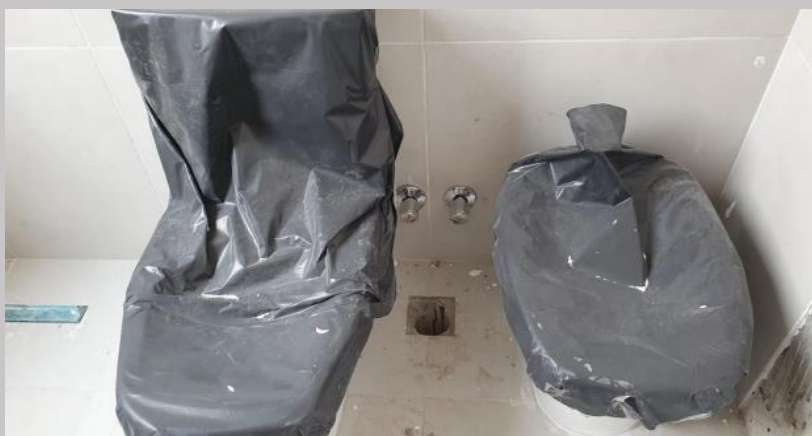
Artefactos de baño protegidos en el 3C

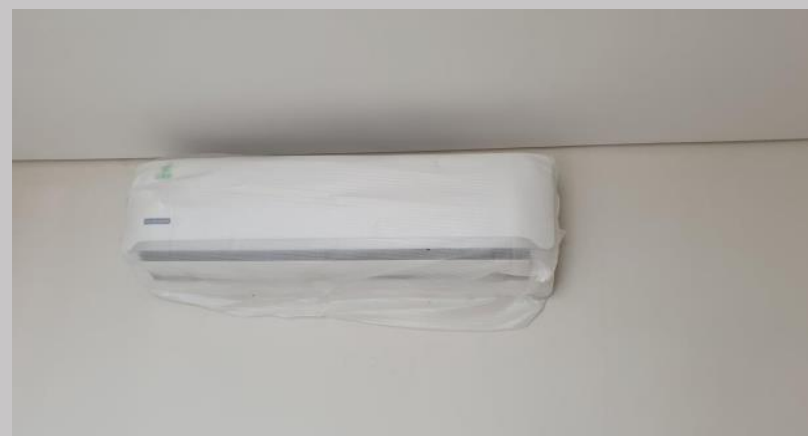
Colocación de evaporadores de AA en el piso 3

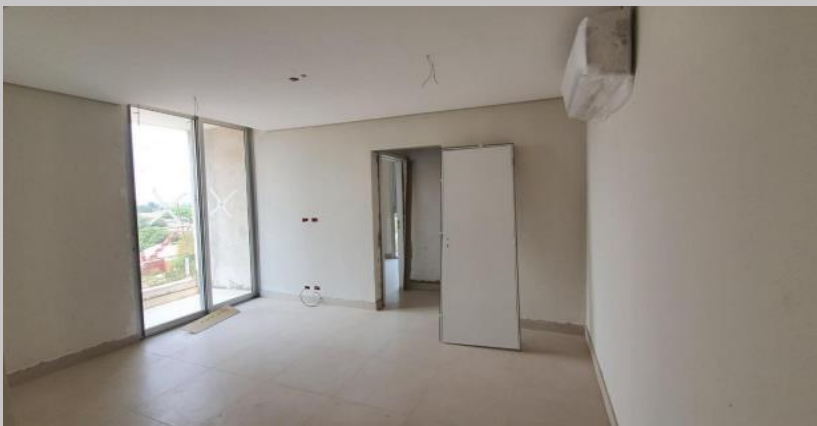
Terminaciones varias en el 3E

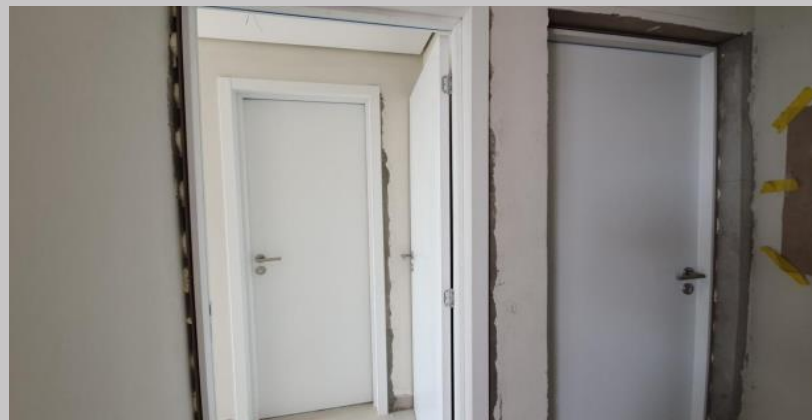
Colocación de puertas en el 3C

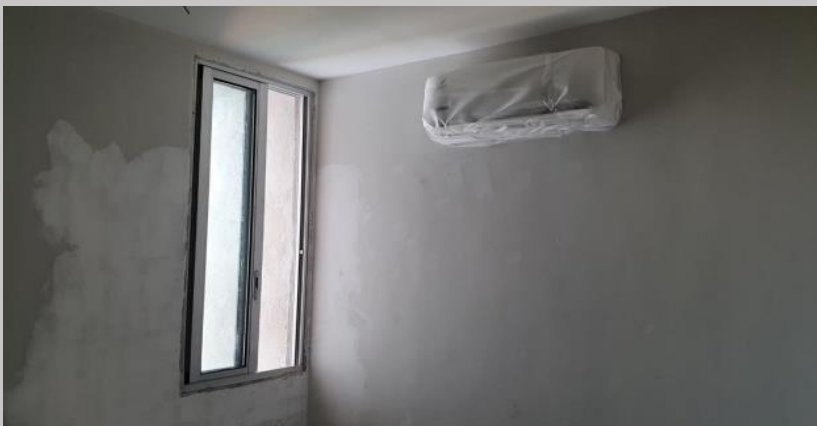
Evaporador y abertura en el 4E

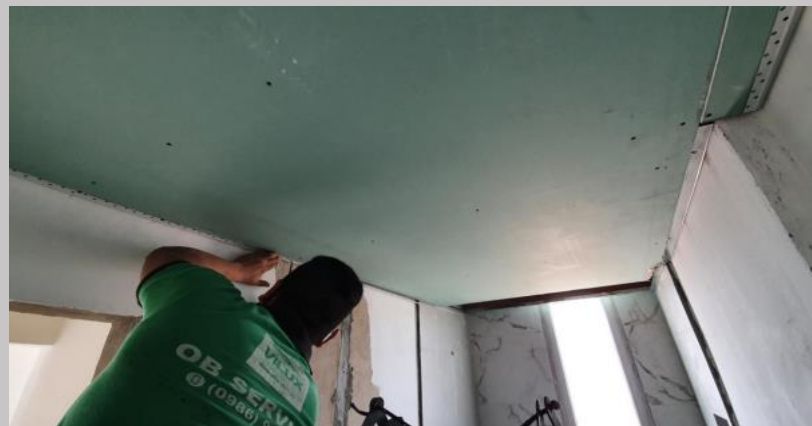
Cielorraso baño del 4E

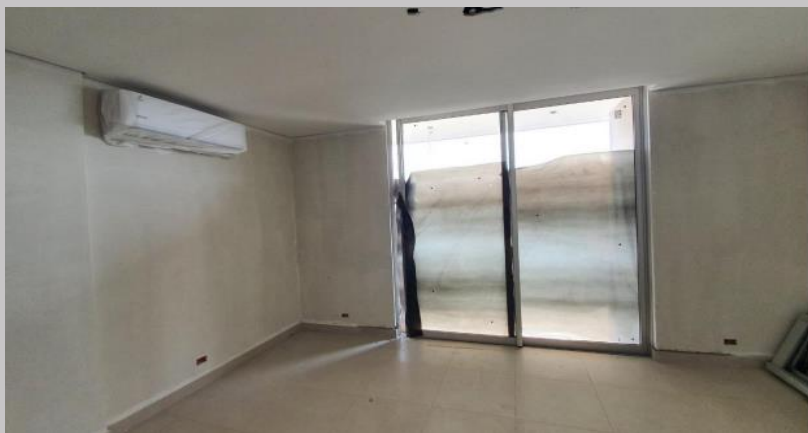
Una mano de enduido, aberturas y AA en el 4C

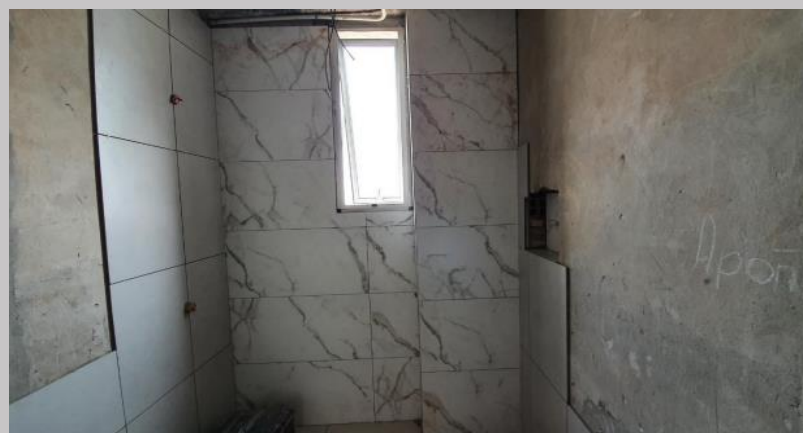
Revestido de baño en el 4B

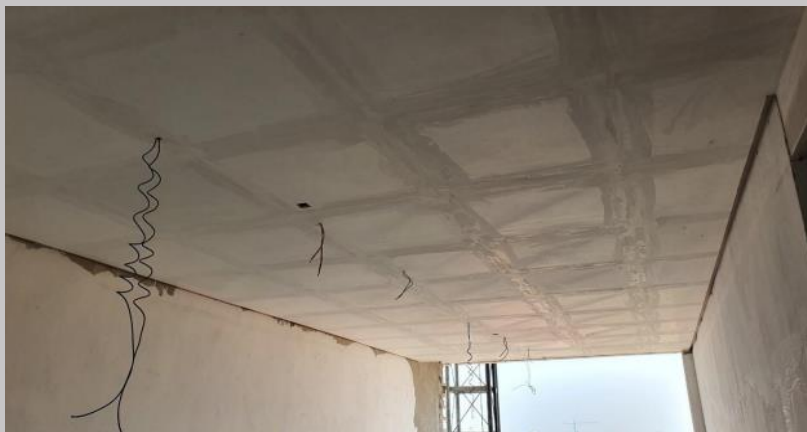
Cielorraso en el 5D

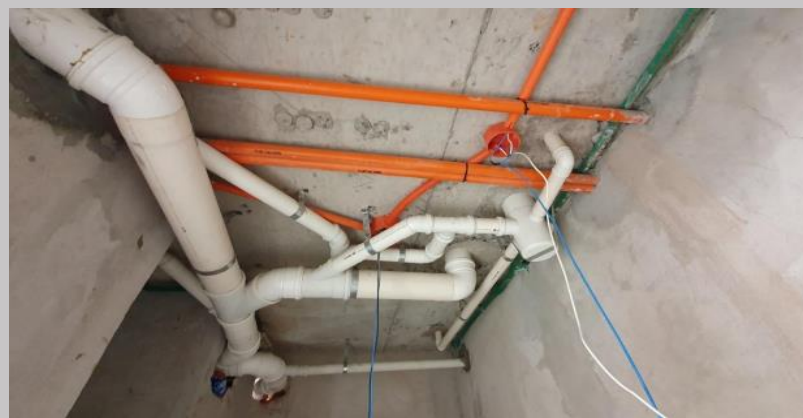
Desagües cloacales baños del piso 6

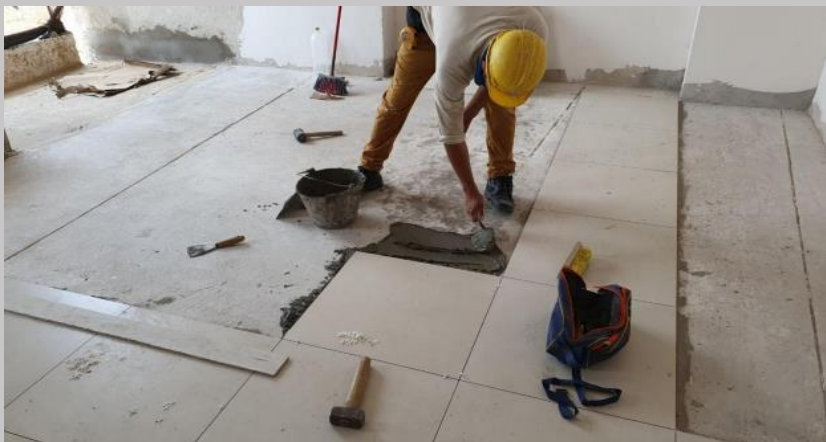
Colocación de piso en el 5A

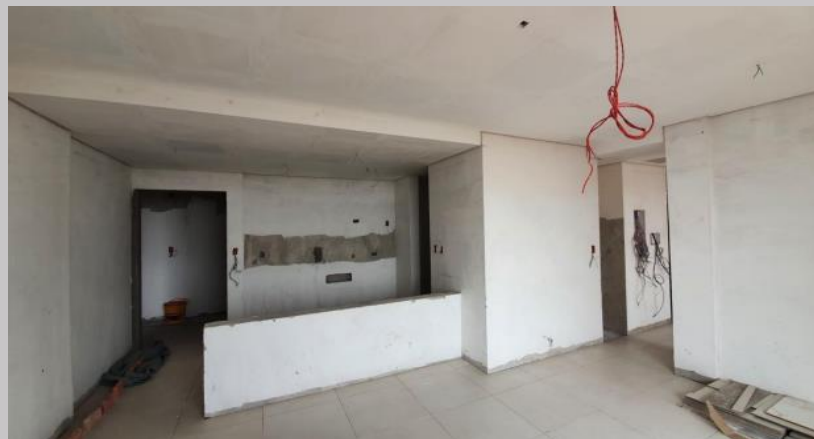
Cielorraso y enduido una mano en el 5B

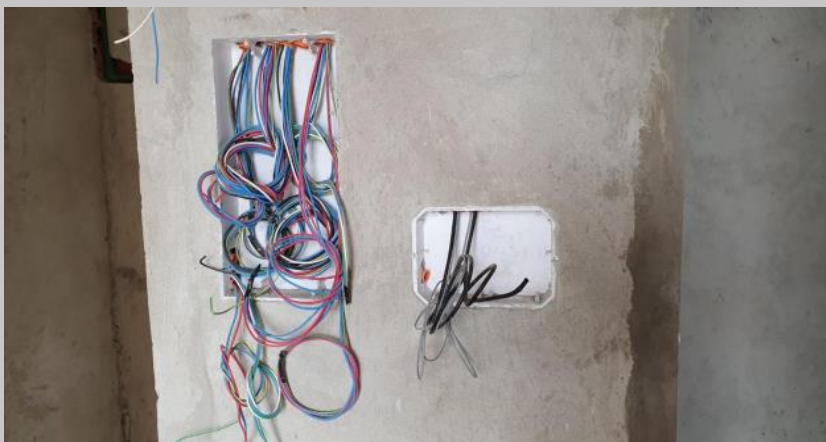
Cableado piso 6

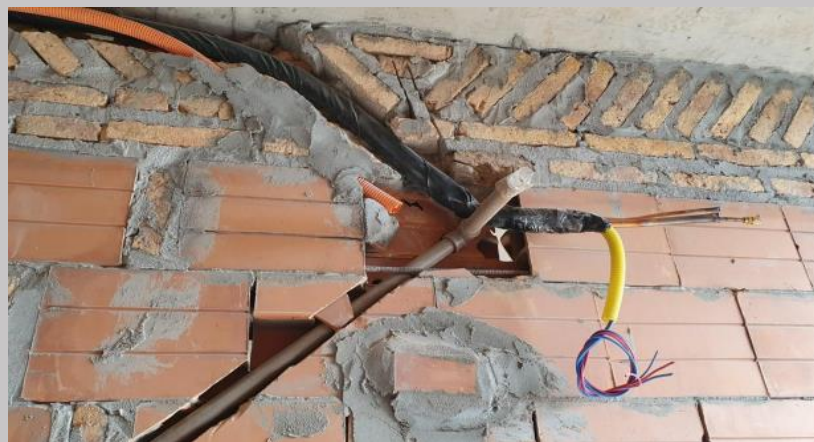
Ducteado de AA y desagüe piso 7

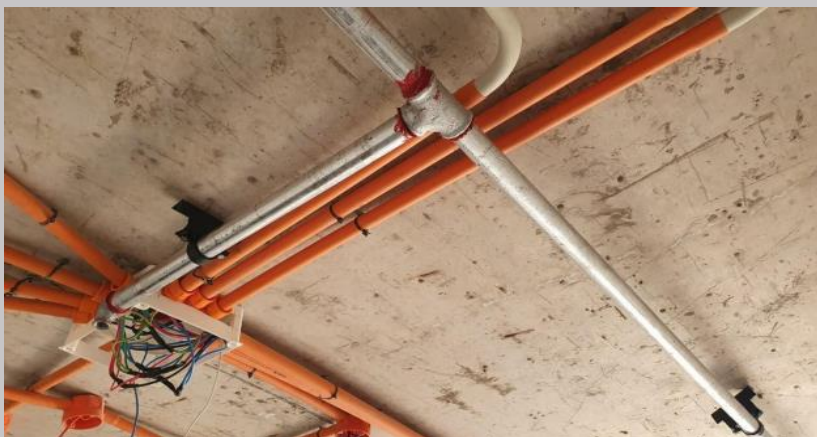
PCI en ambientes del piso 6

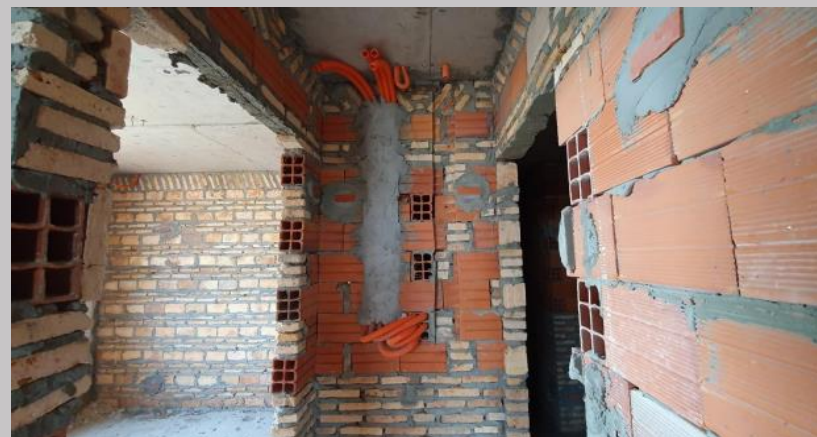
Mamposterías en el piso 8

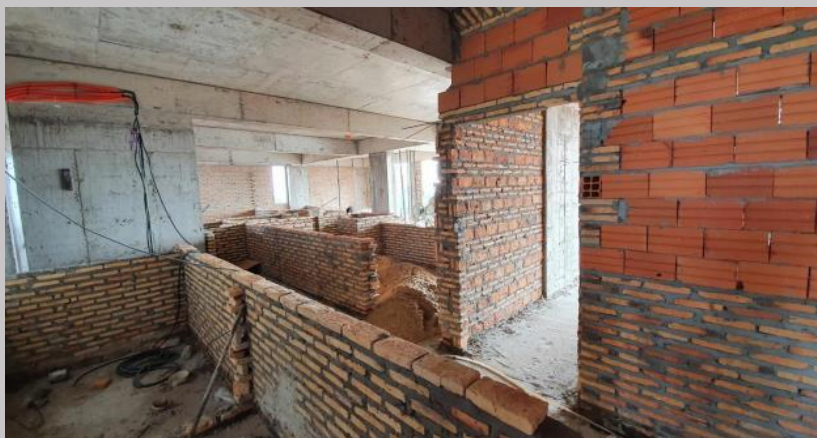
Mamposterías en el piso 9

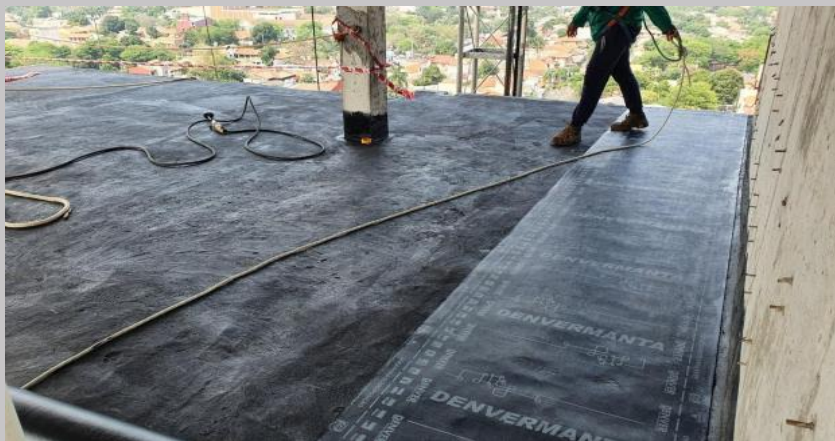
Aislación losa de azotea

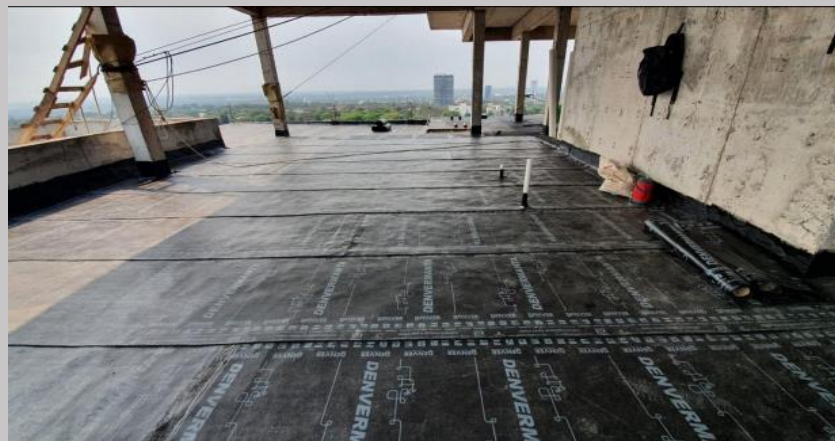
Pegado de membrana de 4mm en losa azotea

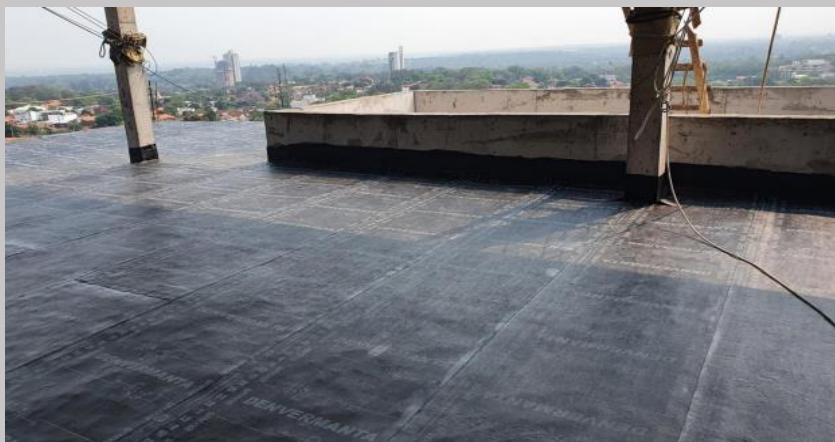
Aislación en azotea

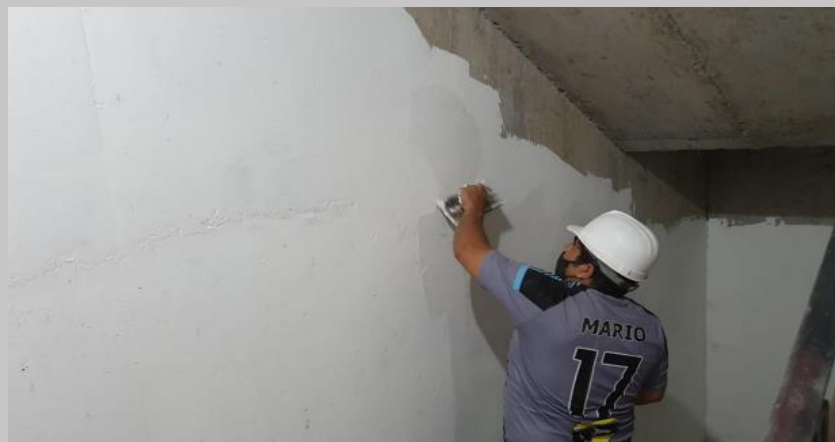
Enduido caja de escalera

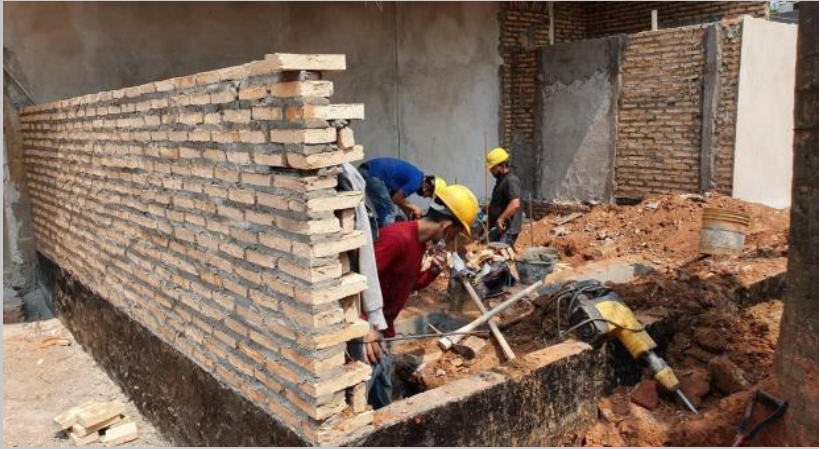
Trabajos acondicionamiento sector de PD y medidores en planta baja

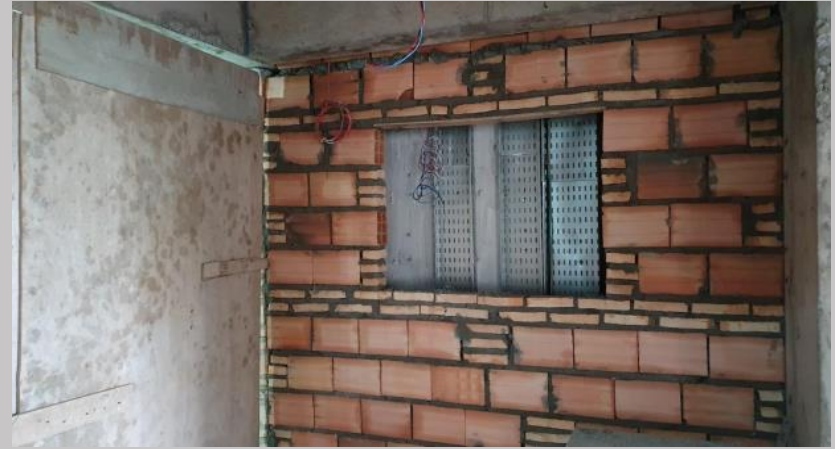
Cerramiento de mampostería para montantes

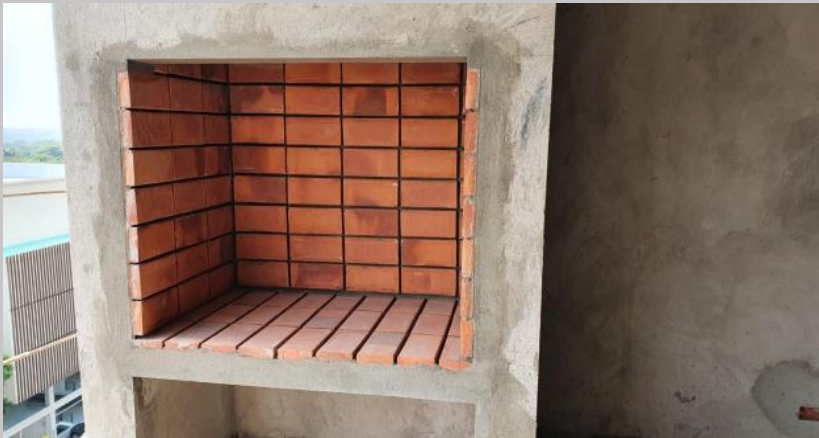
Revestimiento refractario en parrillas
