INFINITY
apartments & lofts

AVANCES DE OBRA

OCTUBRE 2021

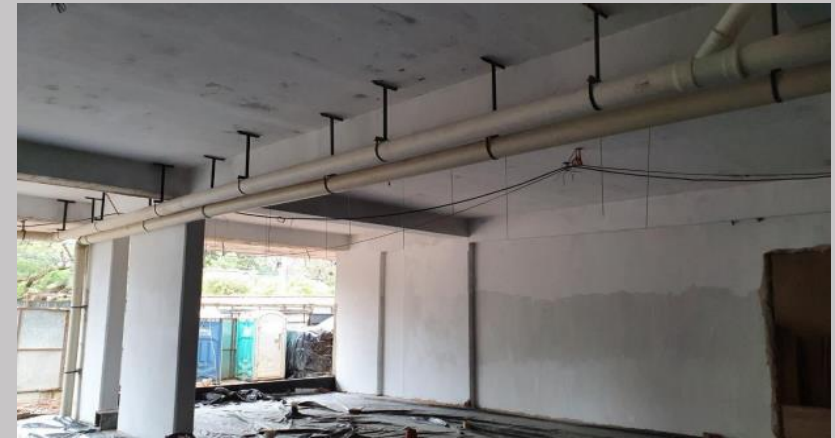
Enduido de paredes en planta baja

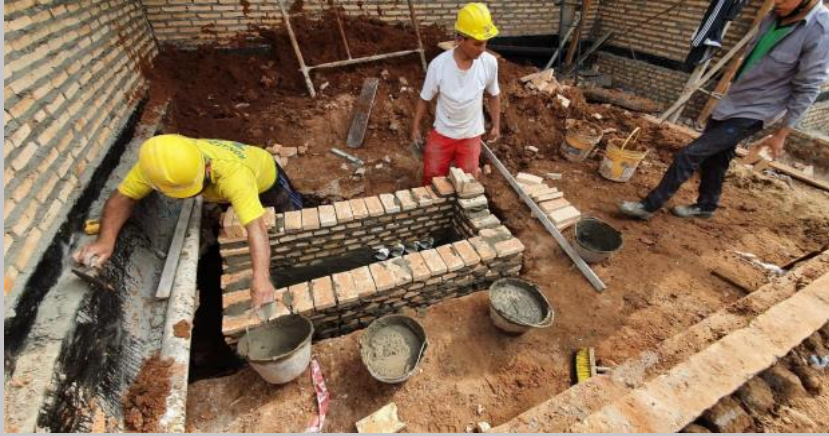
Trabajos en zona de montaje de los transformadores

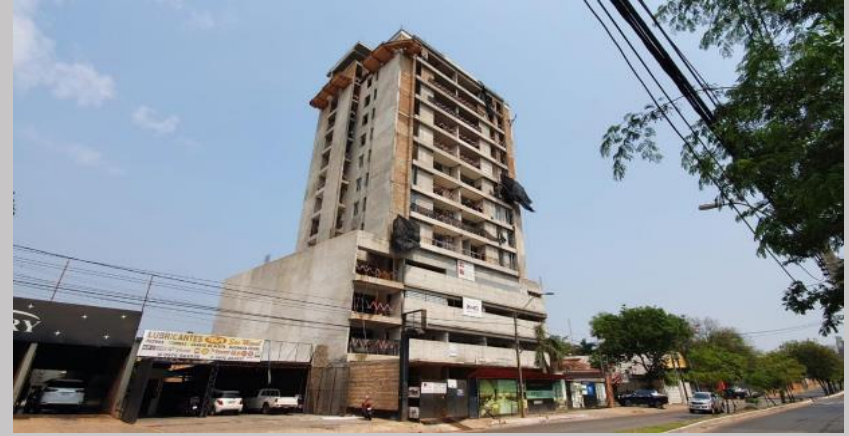
Vista actual de una de las fachadas

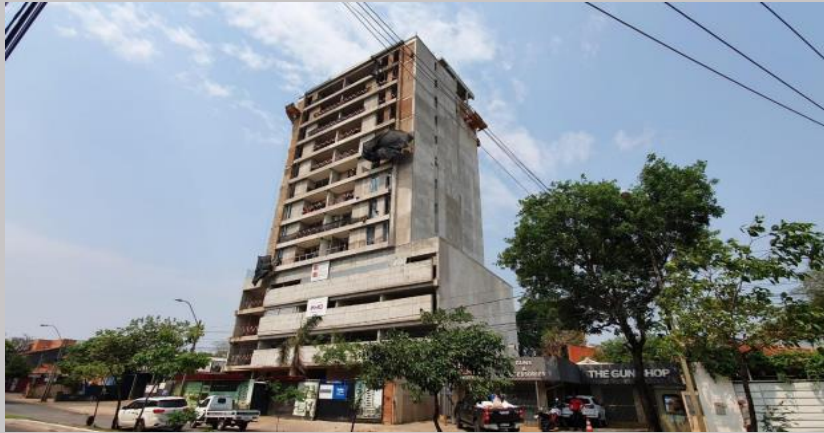
Vista actual desde otra perspectiva

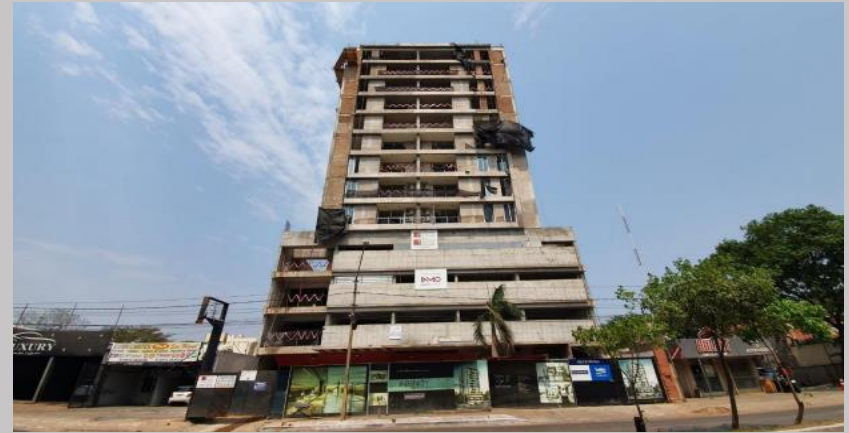
Avances actual desde fachada principal
