INFINITY
apartments & lofts

AVANCES DE OBRA

MAYO 2021

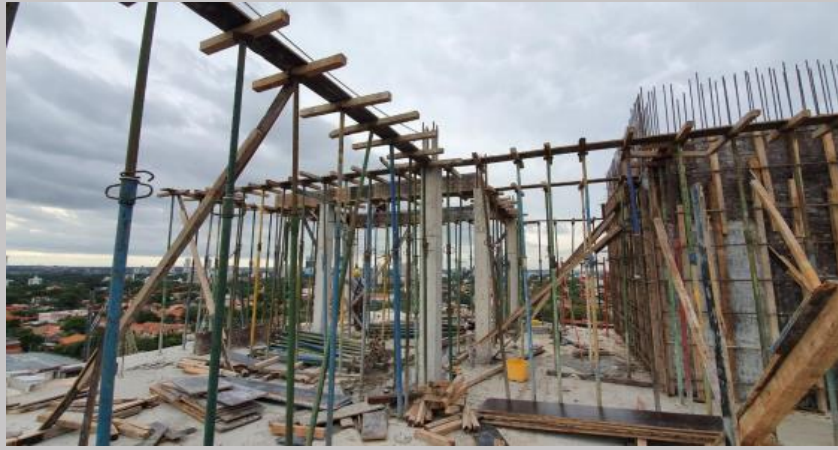
Inicio del encofrado losas y vigas quincho azotea

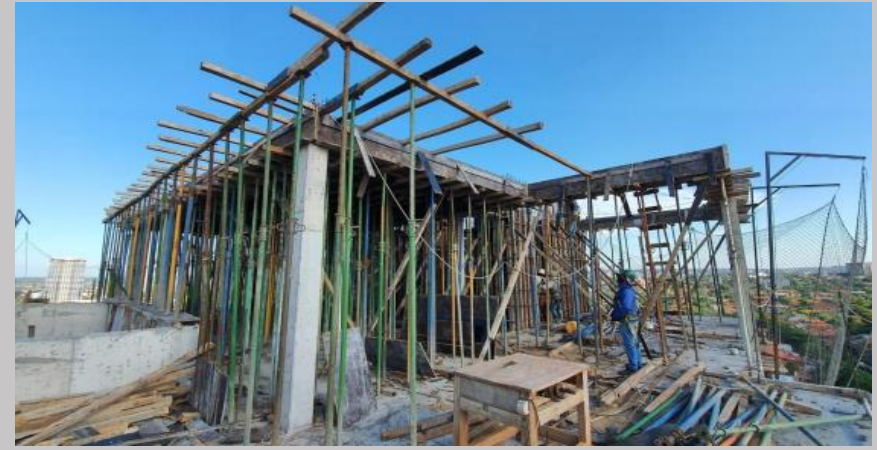
Avance del encofrado para las losas y vigas del techo quincho en azotea

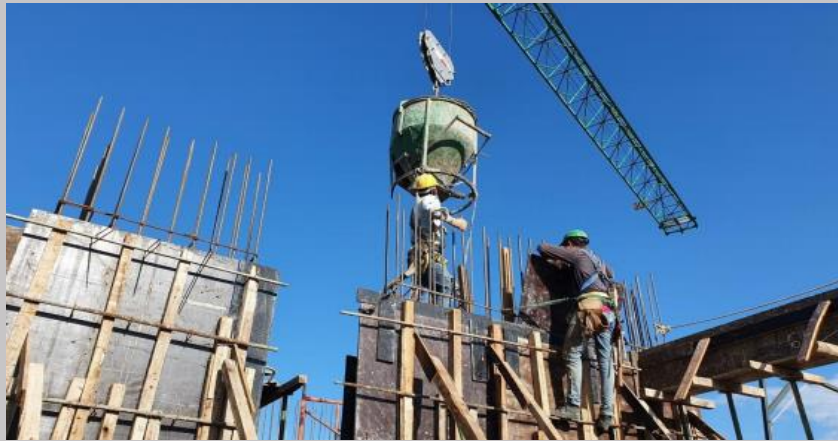
Hormigonado del tabique de caja de ascensores y escaleras

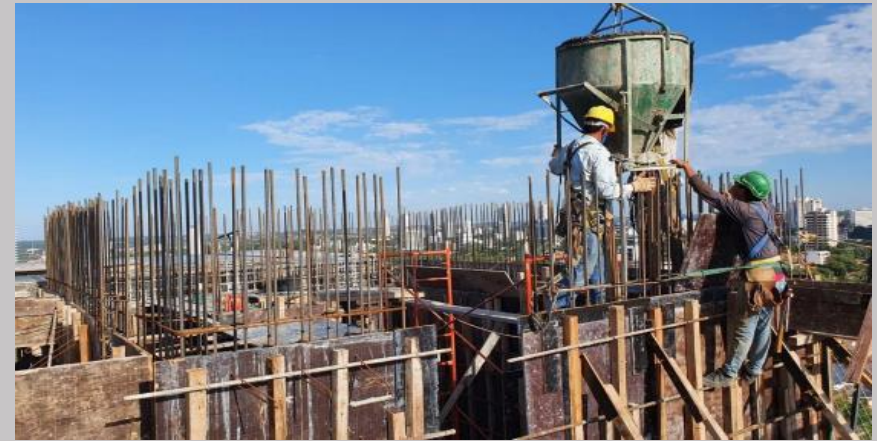
Hormigonado de los tabiques en su ultimo tramo

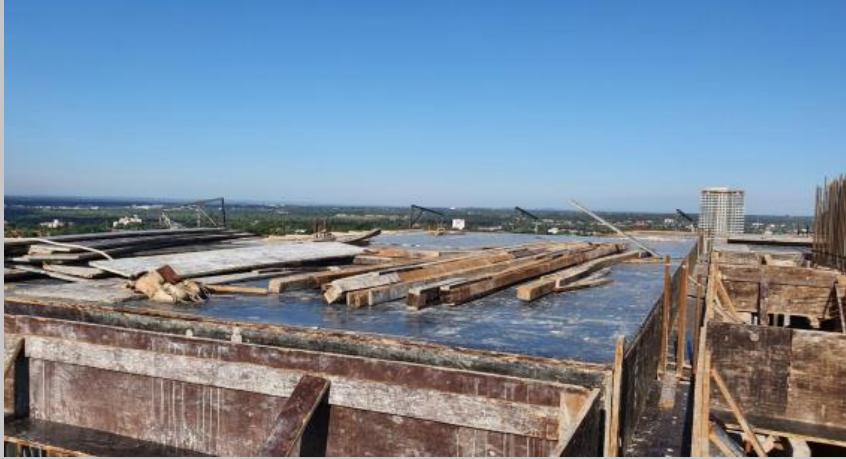
Encofrado losas y vigas techo quincho

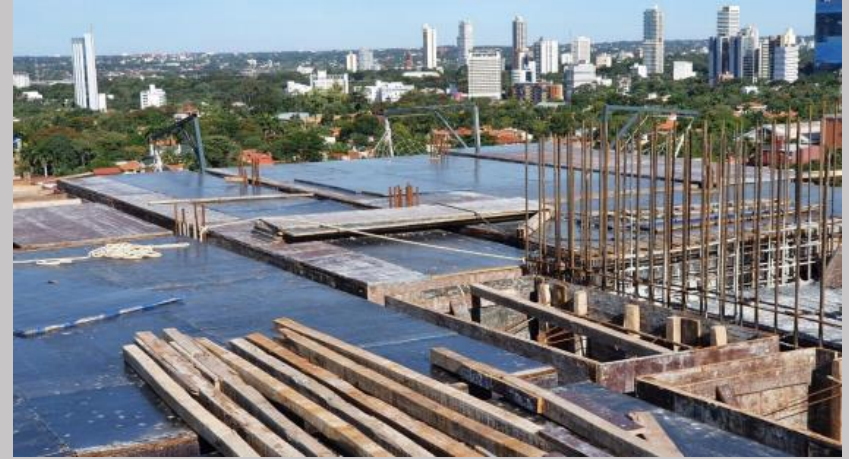
Fondos de losa y vigas techo quincho en azotea

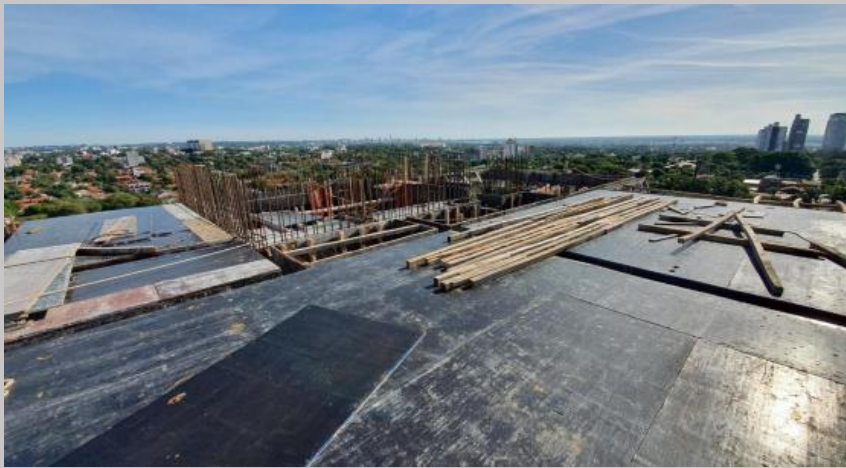
Avance del encofrado actual

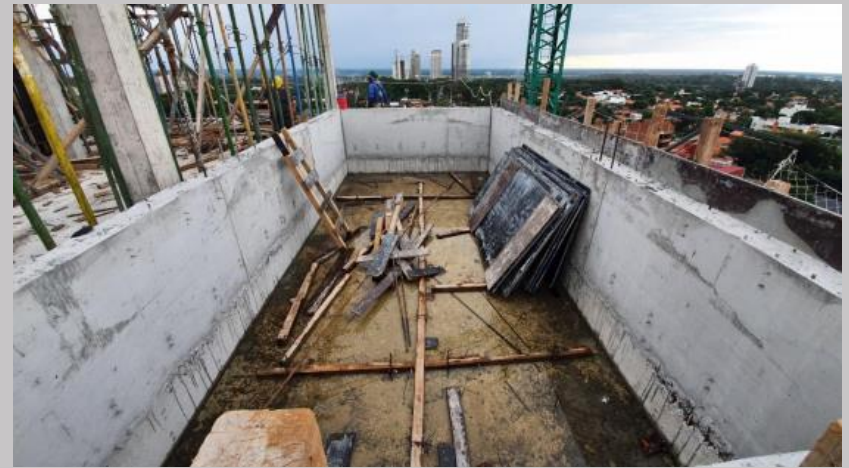
Tabiques y fondo de piscina ya hormigonados

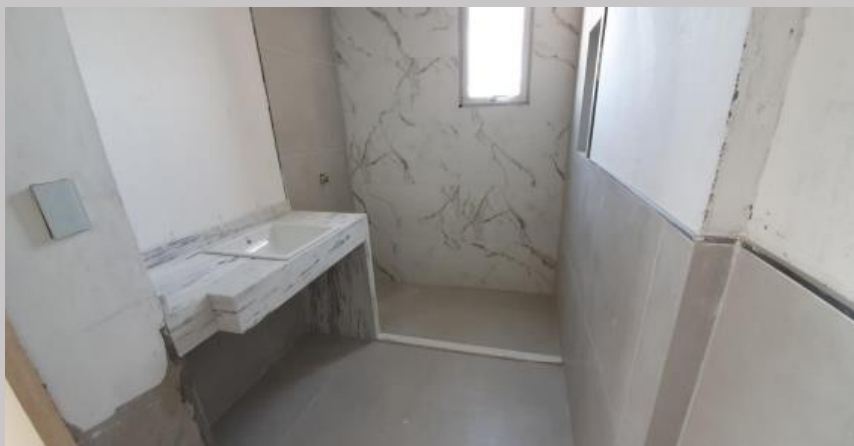
Revestidos y mesada en el 1E

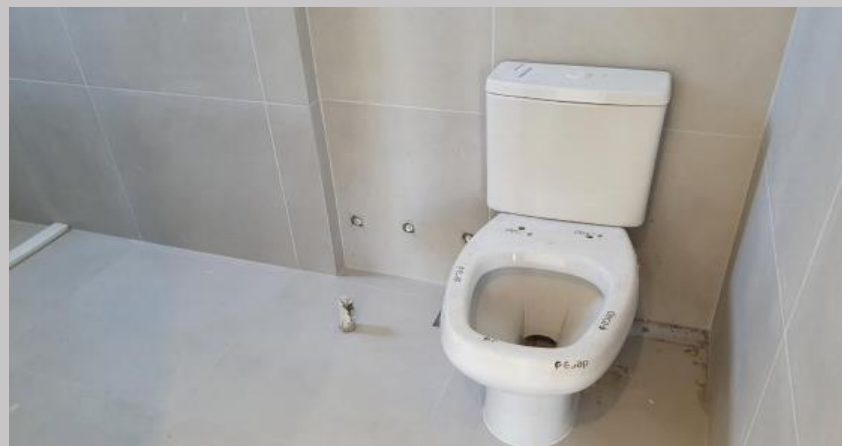
Artefacto sanitario en baño del piso 1

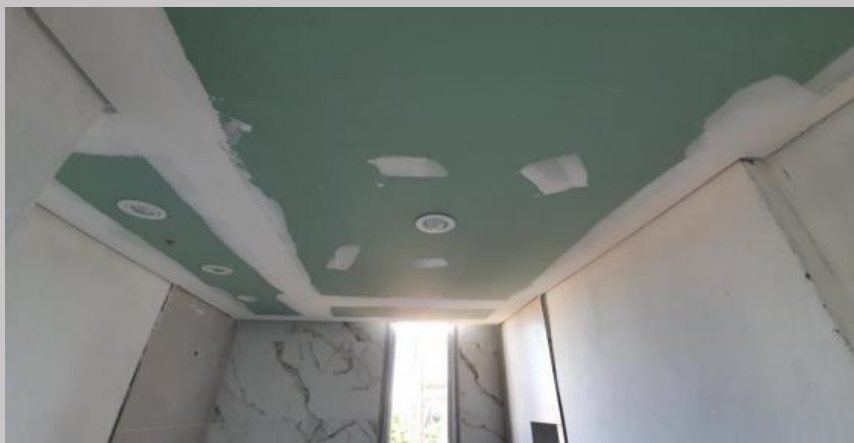
Placa hidrófuga de Durlock en baños piso 1

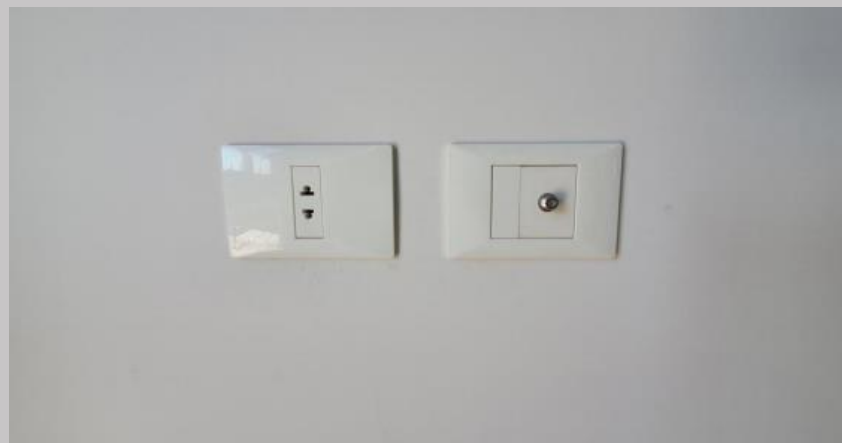
Tomas eléctricas y TV en habitaciones del primer piso

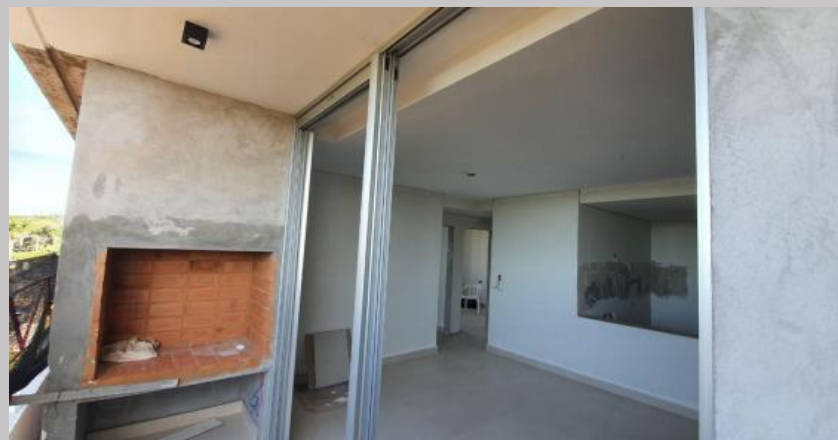
Parrilla, marco de aluminio en abertura y detalles en el 1C

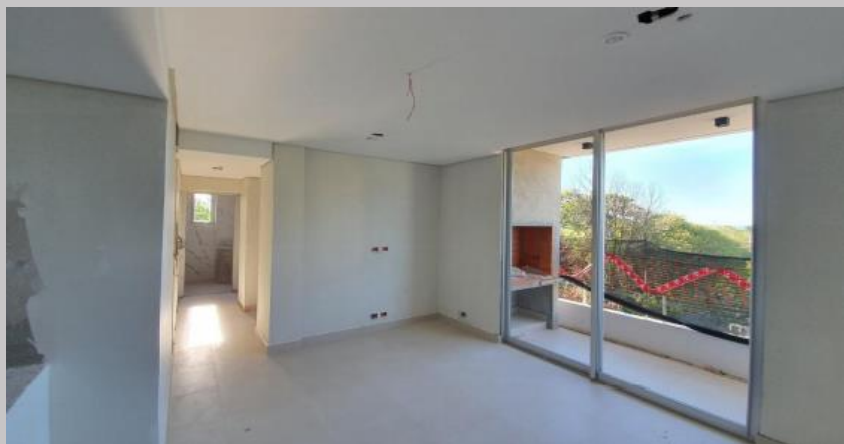
Vista actual del 1B

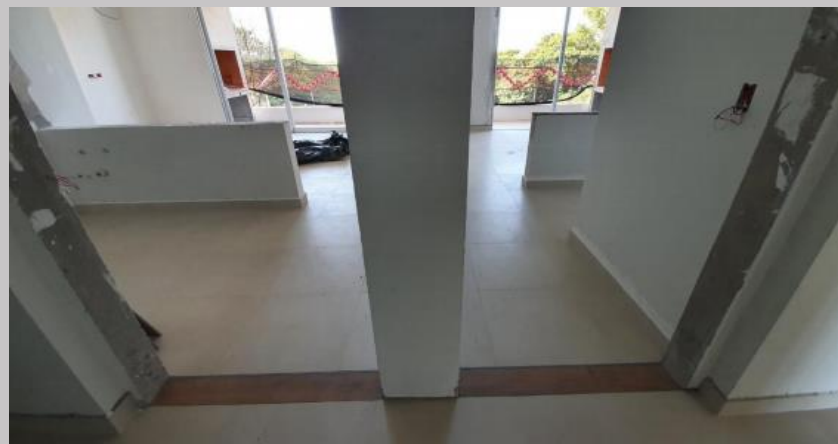
Umbrales en accesos de departamentos B y C piso 1

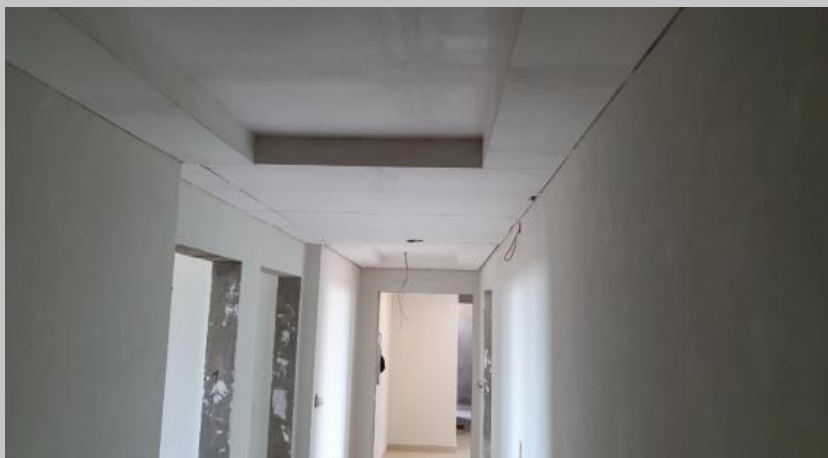
Vista actual del palier del piso 1

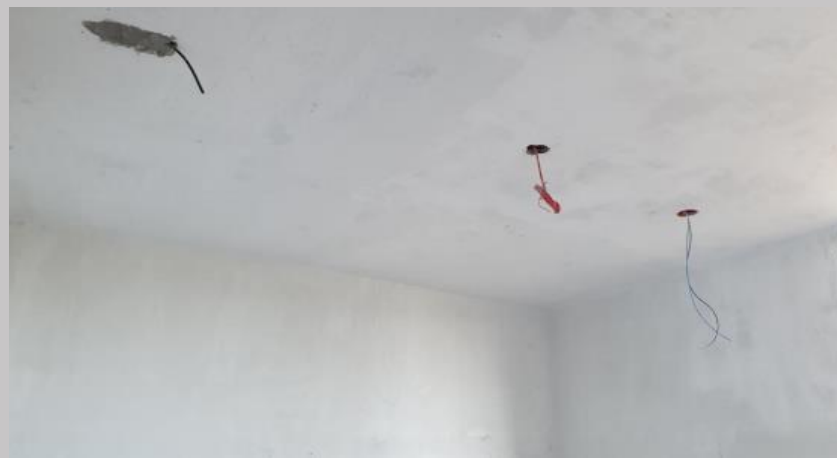
Enduido de primera mano en paredes y losa del 2E

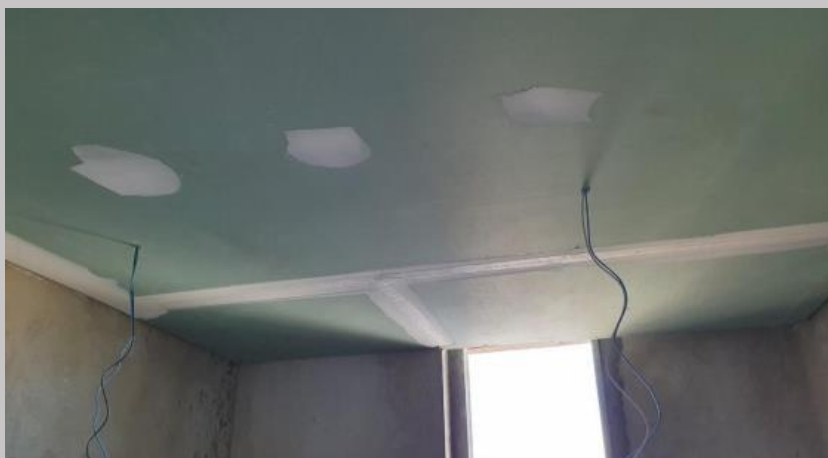
Cielorraso hidrófugo en baño del 2C

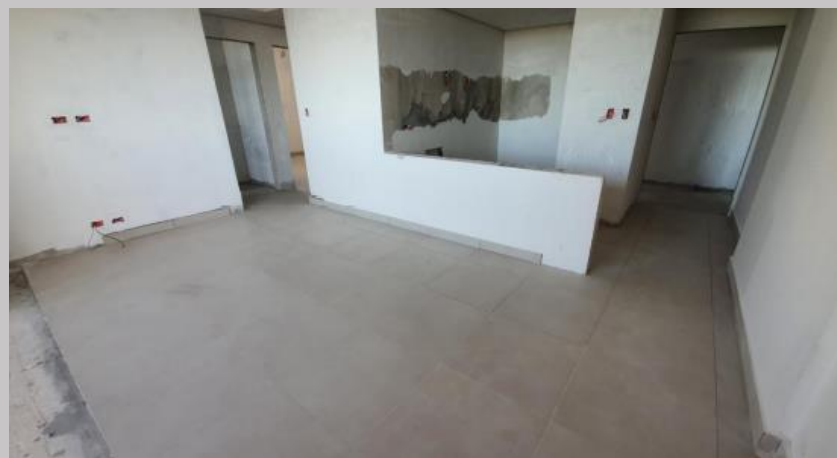
Colocación de piso en el segundo nivel de planta tipo

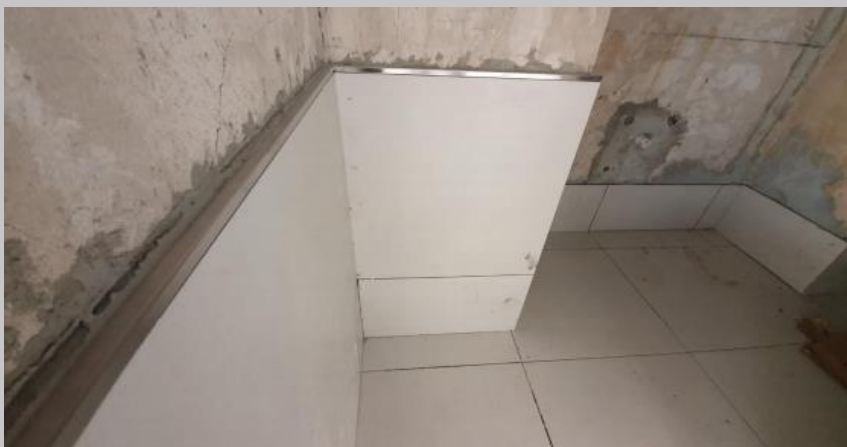
Detalle del listón de terminación en revestidos de los baños

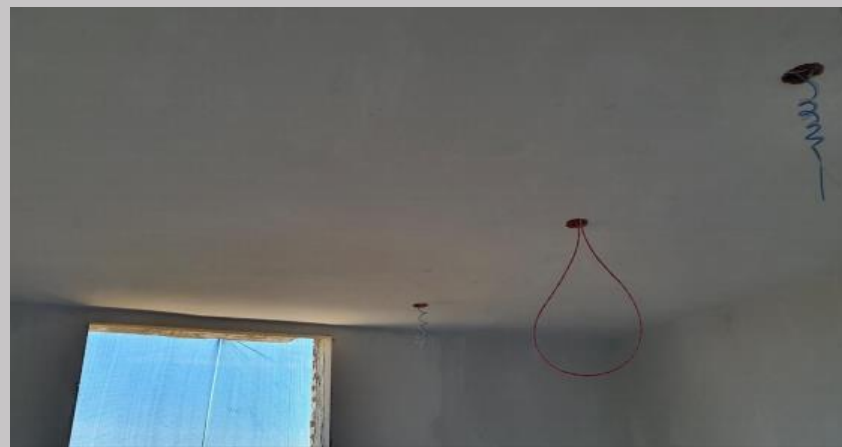
Enduido de paredes y fondo de losas tercer piso

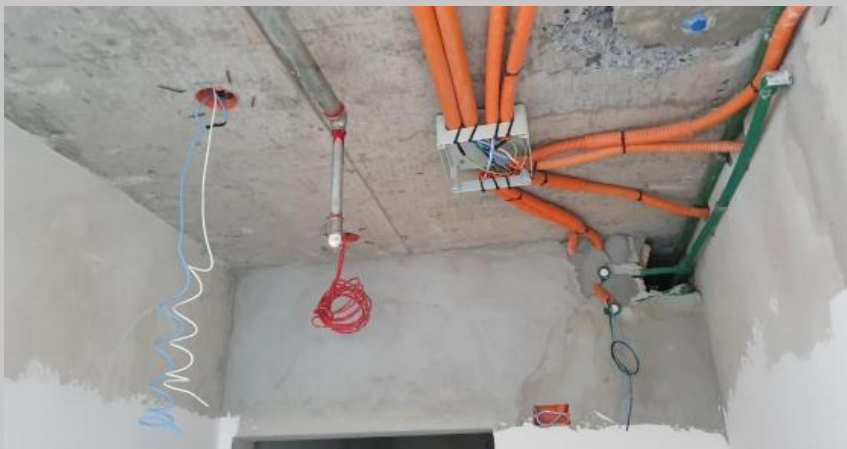
PCI, alimentación de agua y eléctrica bajo losas del piso 3

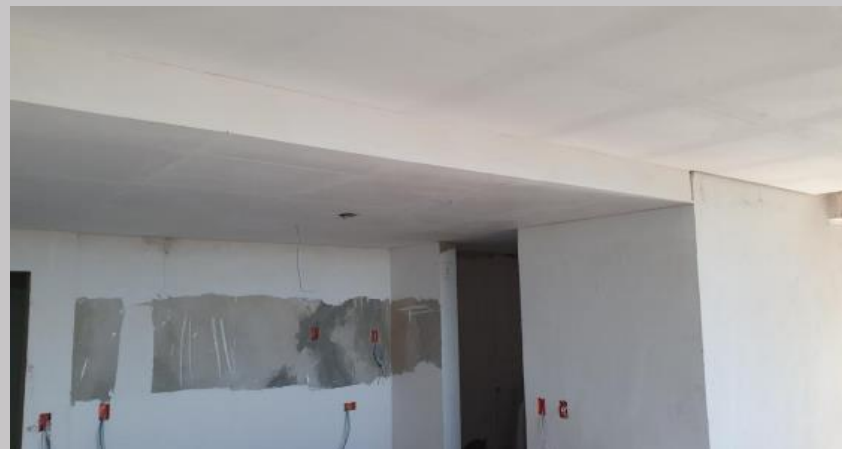
Cielorraso, cableado y enduido 1 mano en el 3B

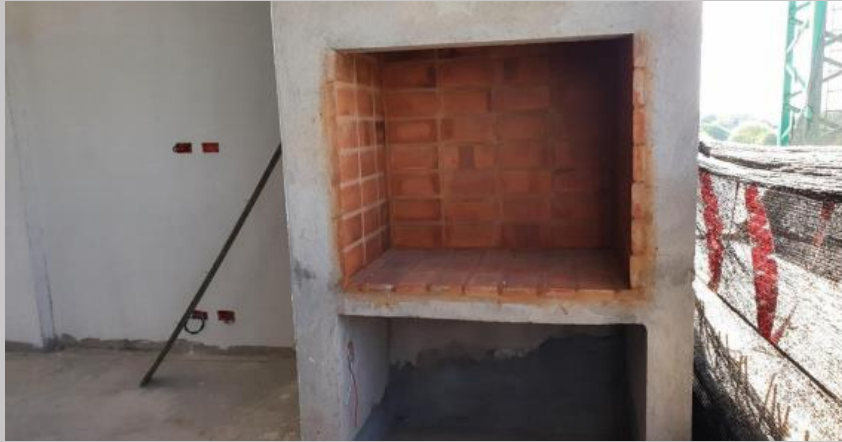
Refractario en parrillas del piso 3

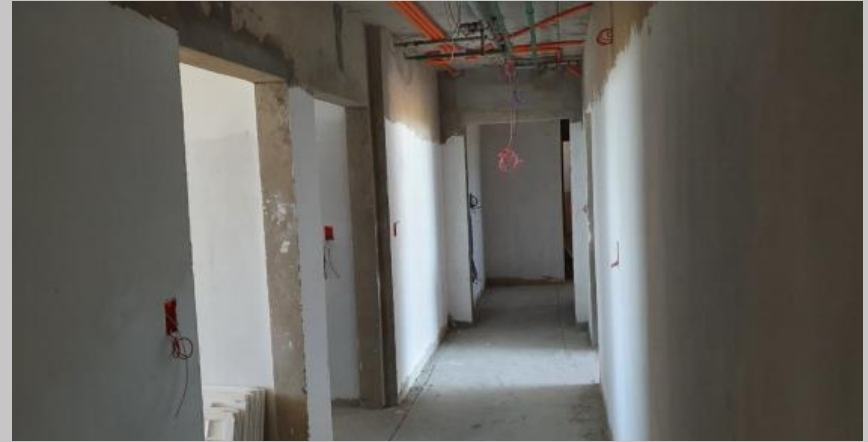
Vista actual del palier en el piso 3

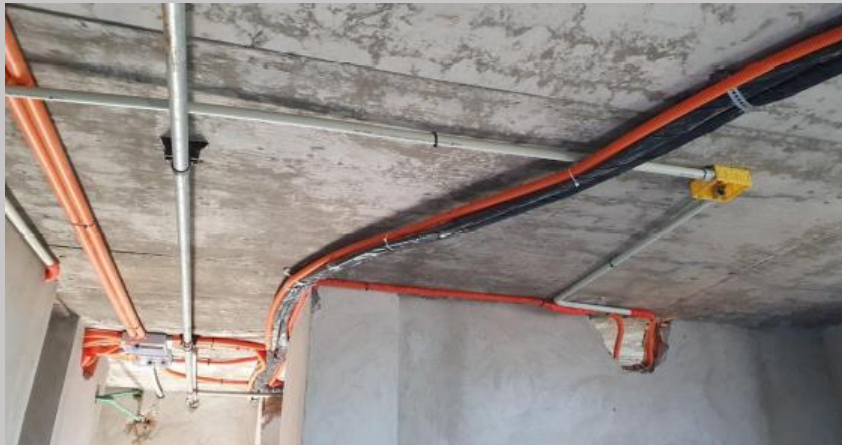
Avance de las instalaciones en el cuarto piso

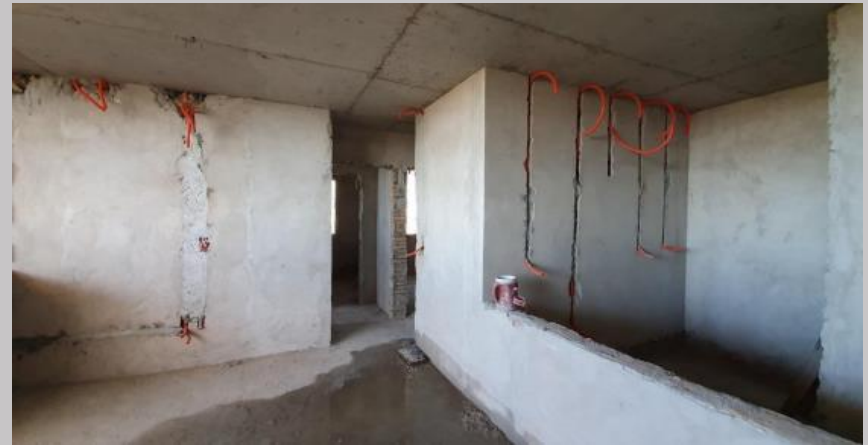
Revoque de paredes e instalaciones en el 5C

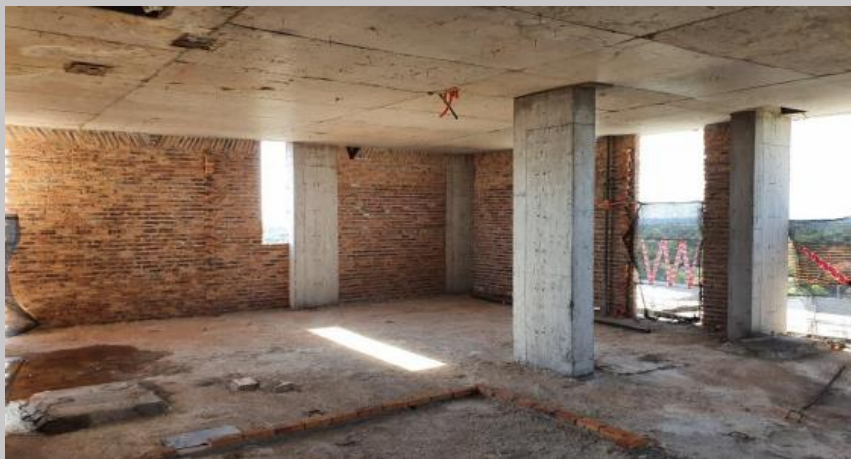
Mamosterías linderas piso 6

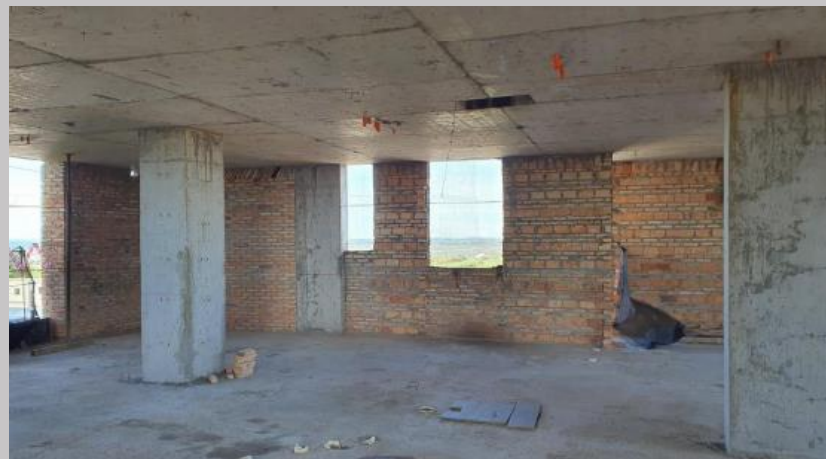
Mamosterías linderas piso 7

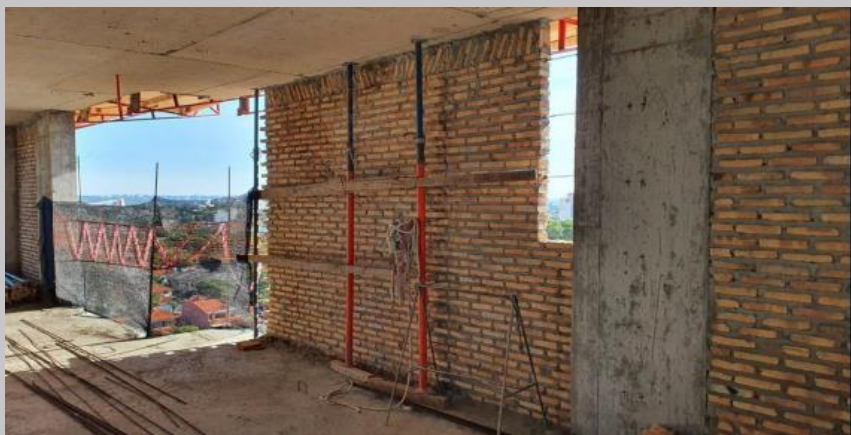
Cerramiento en linderos del piso 8

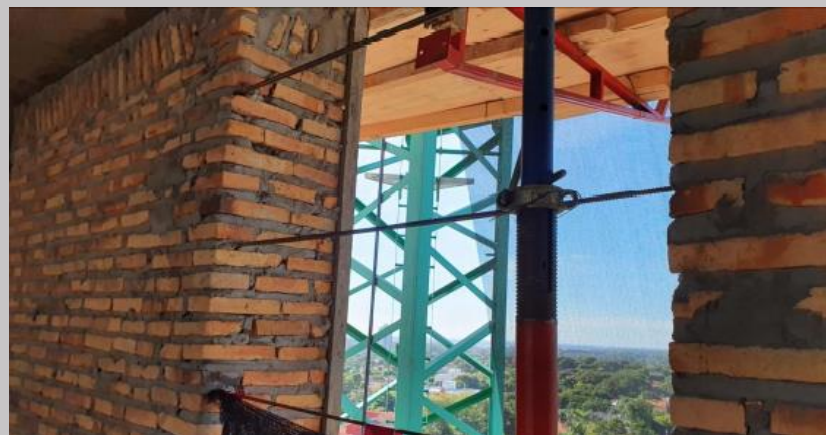
Una vista de las mamosterías linderas de 0,30 con común y envarilladas

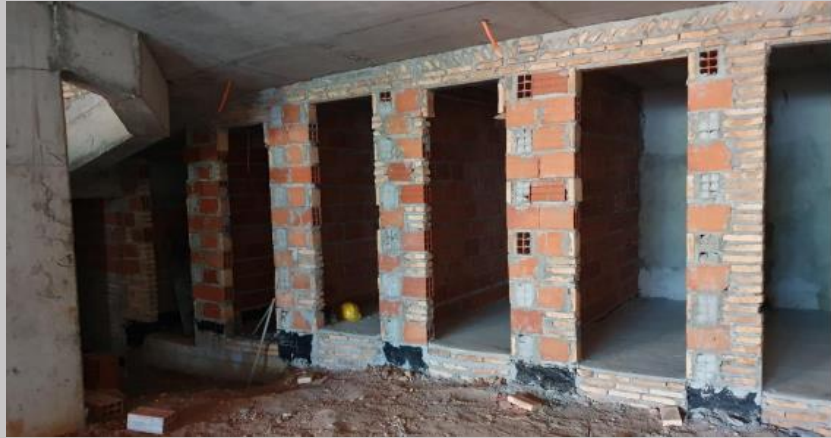
Bauleras bajo losa rampa de la planta baja

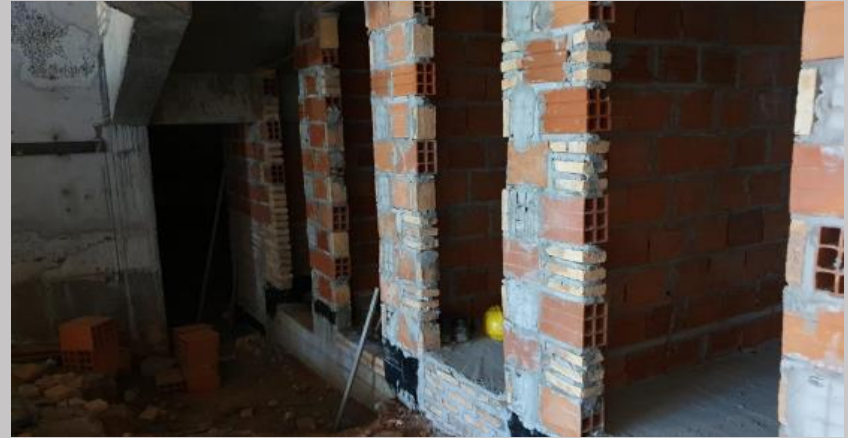
Bauleras, deposito y baño planta baja

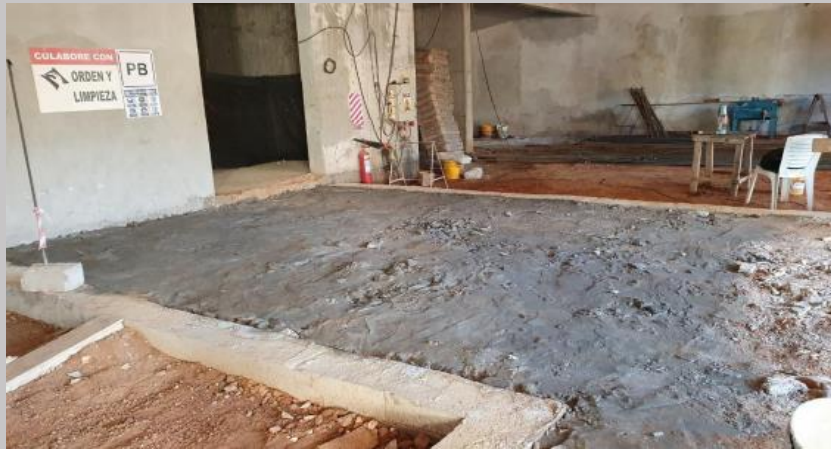
Un sector de contrapiso en planta baja

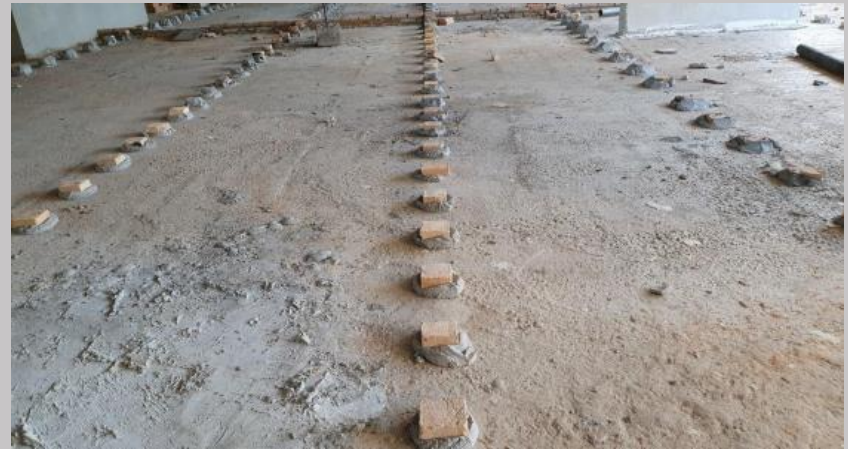
Replanteo de niveles de carga para contrapiso en E1

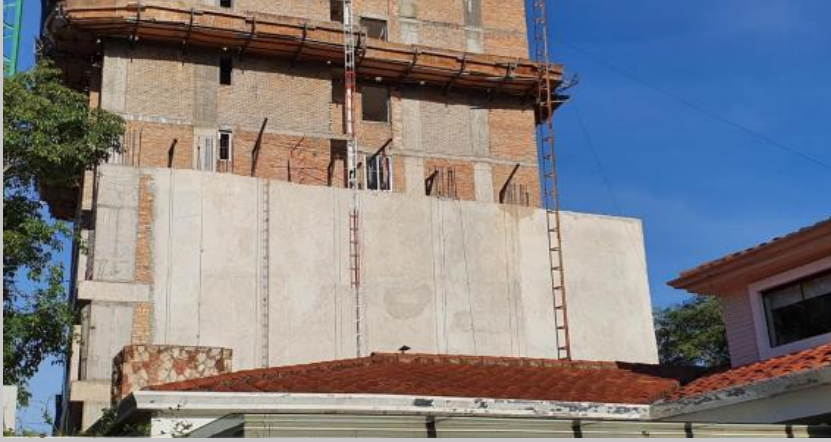
Vista del avance del revoque en una de las fachadas laterales

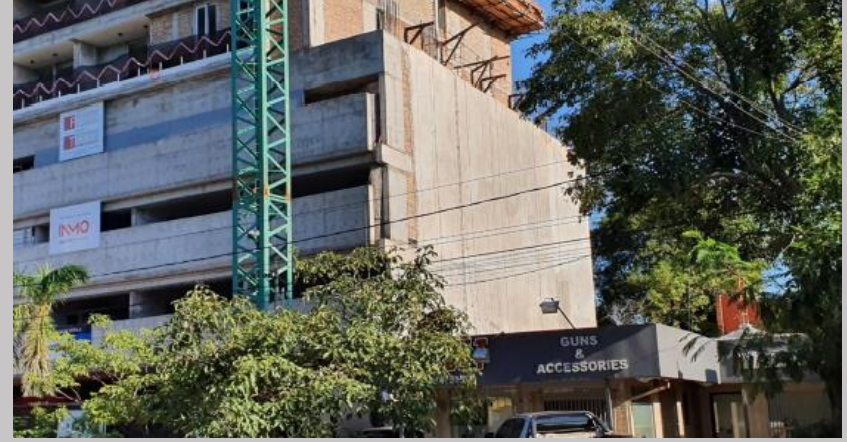
Revoque de fachada

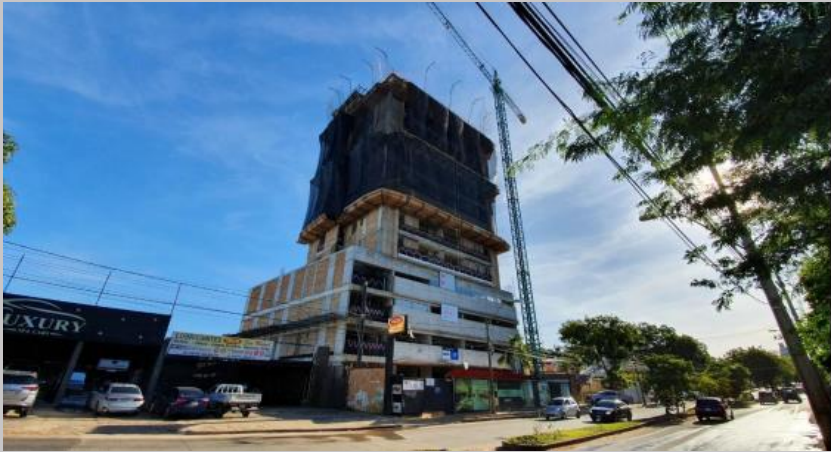
Una vista actual desde una perspectiva lateral del avance

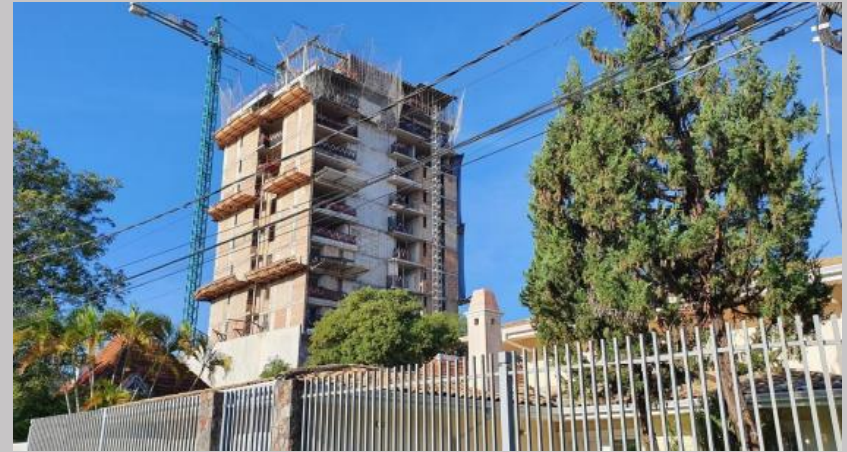
Vista general desde otra perspectiva

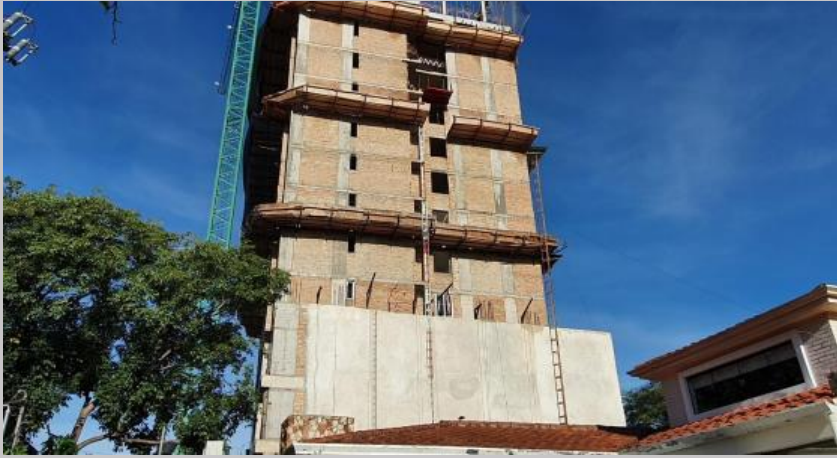
Una de las fachadas laterales y su avance

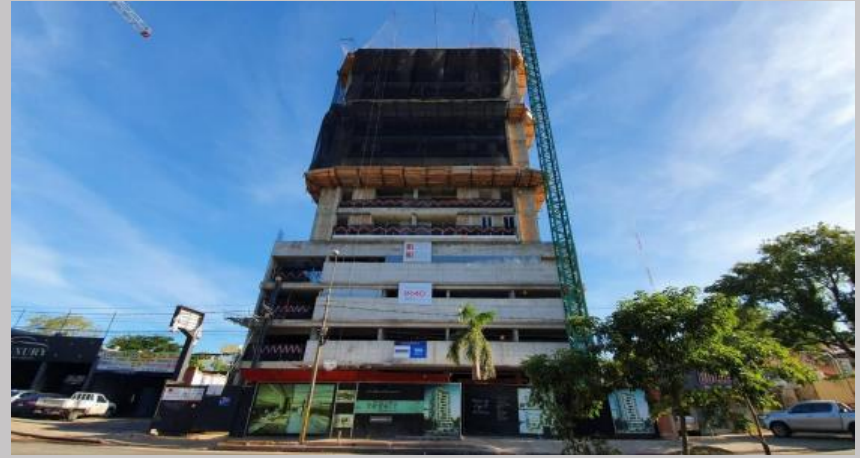
Vista actual desde fachada principal sobre Stma. Trinidad
